Nájemní bydlení - opravy a stavební úpravy bytů v obci Milín
Stavební úpravy obnova bytu č. 2.01 v č.p. 256 Milín

PROJEKTOVÁ DOKUMENTACE: část D 1.1 - ARCHITEKTONICKO STAVEBNÍ ŘEŠENÍ

INVESTOR :	Obec Milín, 11. května 27, Milín, 262 31	Ing. Jan Hašek - ČKAIT 0008539 Kamenická 832, 26272 Březnice e-mail: hasek.jan@seznam.cz IČO: 66324441 číslo zakázky: 15/2021		
MÍSTO STAVBY :	Milín, č.p. 256			
ODPOVĚDNÝ PROJEKTANT:	Ing. Jan Hašek			
Půdorys stávající stav - bourací práce		MĚŘÍTKO: 1 : 75	Č. VÝKRESU: 01	REVIZE /00

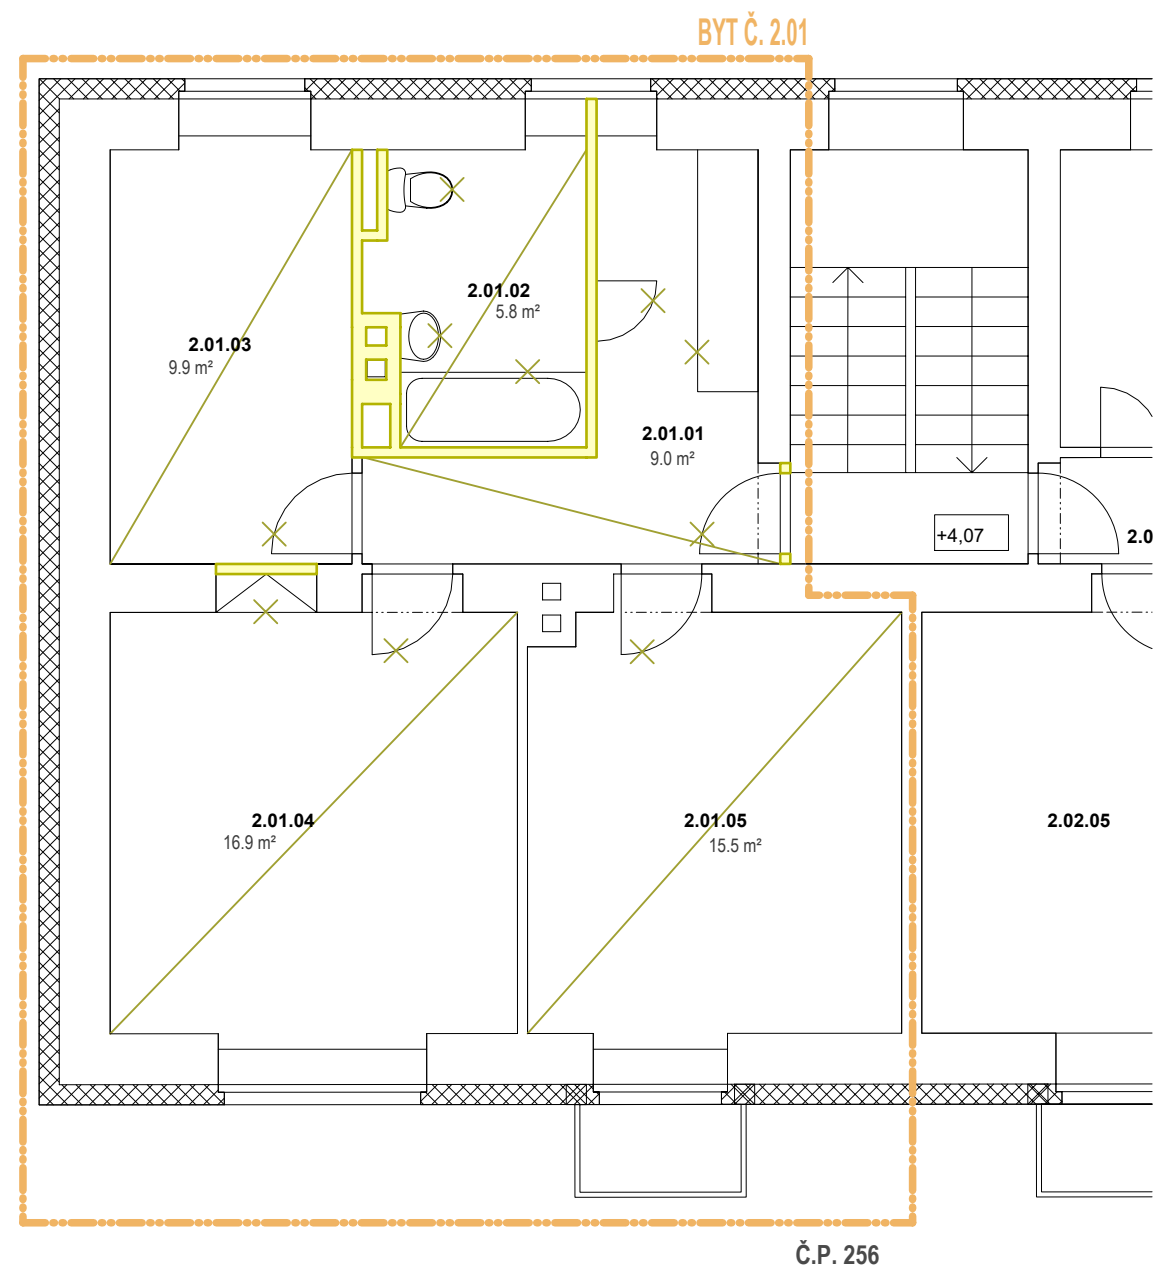
Legenda místností						
Ozn.	Místnost	Plocha	Podlaha	Stěny	Strop	Pozn.
02_05_01	Chodba	9	P1	oškrabání		
02_05_02	Koupelna, WC	5,8	P1			
02_05_03	Kuchyň	9,9	P3	oškrabání	oškrabání	
02_05_04	Ob. Pokoj	16,9	P2	oškrabání	oškrabání	
02_05_05	Pokoj	15,5	P2	oškrabání	oškrabání	
		57,1				
P1 - vybourání hrubá podlaha beton 70 mm, teraco(dlažba) 20 mm						
P2 - vybourání hrubá podlaha beton 65 mm, vlysy 25 mm						
P3 - vybourání hrubá podlaha beton 75, sádrová stěrka 15 mm, PVC

- BOURÁNÍ KER.PRÍČKA CIHLA DVOUDĚROVÁ TL. 100 MM, VÝŠKA 2,6 m
- BOURÁNÍ, DEMONTÁŽ STAVEBNÍCH PRVKŮ, VYBAVENÍ

Poznámka:
Součástí bouracích prací jsou demontáže původní elektroinstalace a vedení sanity.
V rámci bourání, nutno chránit stávající okenní výplně, vedení UT a pod. před poškozením
