Nájemní bydlení - opravy a stavební úpravy bytů v obci Milín
Stavební úpravy obnova bytu č. 1.03 v č.p. 223 Milín

PROJEKTOVÁ DOKUMENTACE: část D 1.1 - ARCHITEKTONICKO STAVEBNÍ ŘEŠENÍ

INVESTOR :	Obec Milín, 11. května 27, Milín, 262 31	Ing. Jan Hašek - ČKAIT 0008539 Kamenická 832, 26272 Březnice e-mail: hasek.jan@seznam.cz IČO: 66324441
MÍSTO STAVBY :	Milín, č.p. 226	číslo zakázky: 02/2021
ODPOVĚDNÝ PROJEKTANT:	Ing. Jan Hašek	
Půdorys stávající stav - bourací práce		MĚŘÍTKO: 1 : 75 Č. VÝKRESU: 04 REVIZE: /00

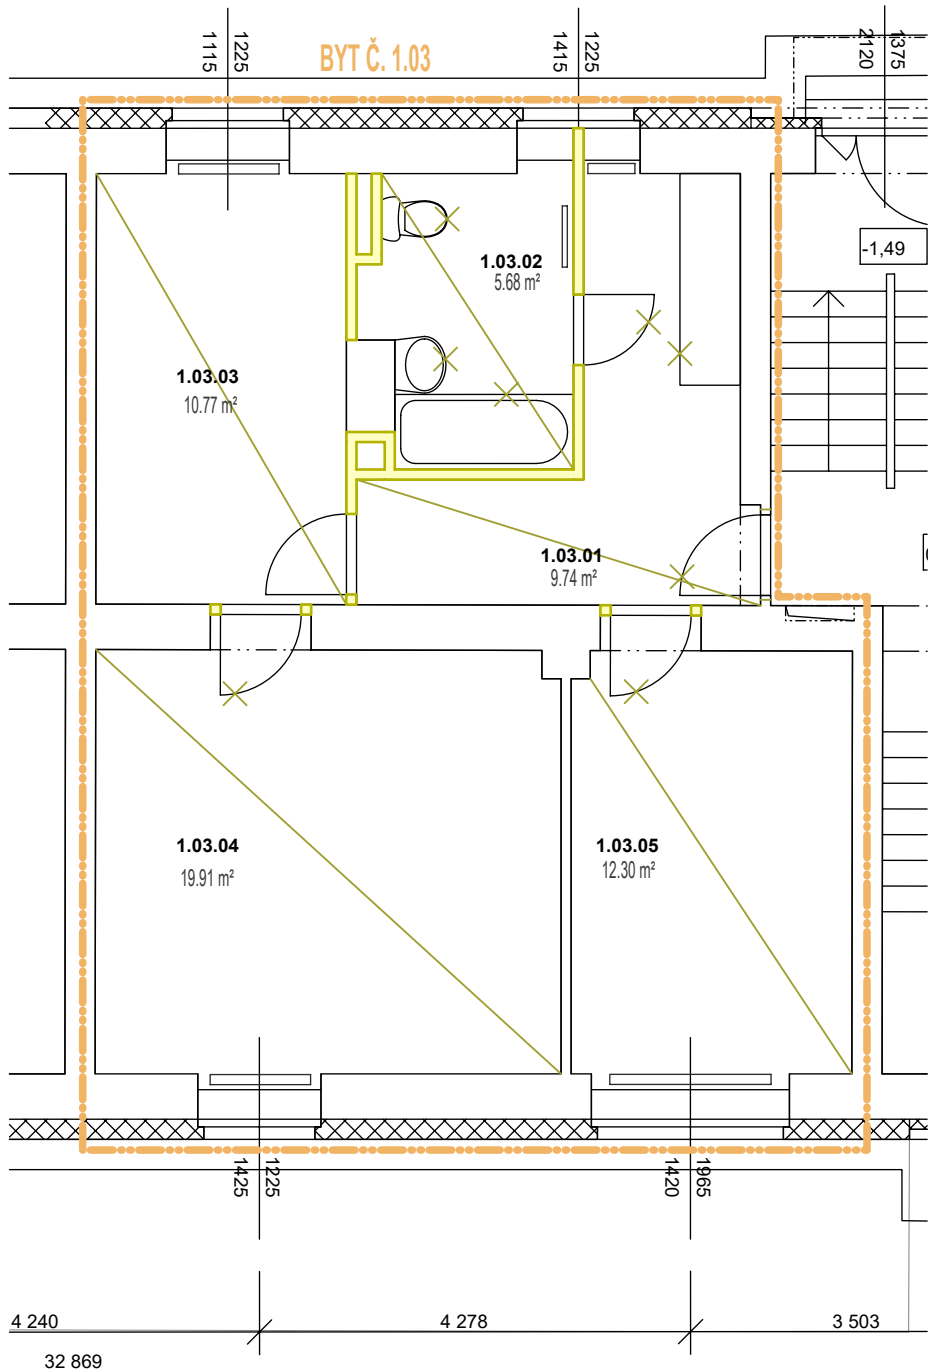
Legenda místností						
Ozn.	Místnost	Plocha	Podlaha	Stěny	Strop	Pozn.
01_03_01	Chodba+KK	9,7	P1			
01_03_02	Koupelna+WC	5,7	P1			bourání ker. obklad 2,0 m
01_03_03	Pokoj	10,8	P3			
01_03_04	Ob. Pokoj	19,9	P2	ošrabání	ošrabání	
01_03_05	Pokoj	12,3	P2			
		58,4				
P1 - vybourání hrubá podlaha beton 70 mm, teraco 20 mm						
P2 - vybourání hrubá podlaha beton 65 mm, vlysy 25 mm						
P3 - vybourání hrubá podlaha beton 75, sádrová stěrka 15 mm, PVC

- BOURÁNÍ KER.PŘÍČKA CIHLA DVOUDÉROVÁ TL. 100 MM, VÝŠKA 2,6 m
- BOURÁNÍ, DEMONTÁŽ STAVEBNÍCH PRVKŮ, VYBAVENÍ

Poznámka:
Součástí bouracích prací jsou demontáže původní elektroinstalace a vedení sanitory.
V rámci bourání, nutno chránit stávající okenní výplně, vedení UT a pod. před poškozením
