Nájemní bydlení - opravy a stavební úpravy bytů v obci Milín
Stavební úpravy obnova bytu č. 2.01 v č.p. 255 Milín

PROJEKTOVÁ DOKUMENTACE: část D 1.1 - ARCHITEKTONICKO STAVEBNÍ ŘEŠENÍ

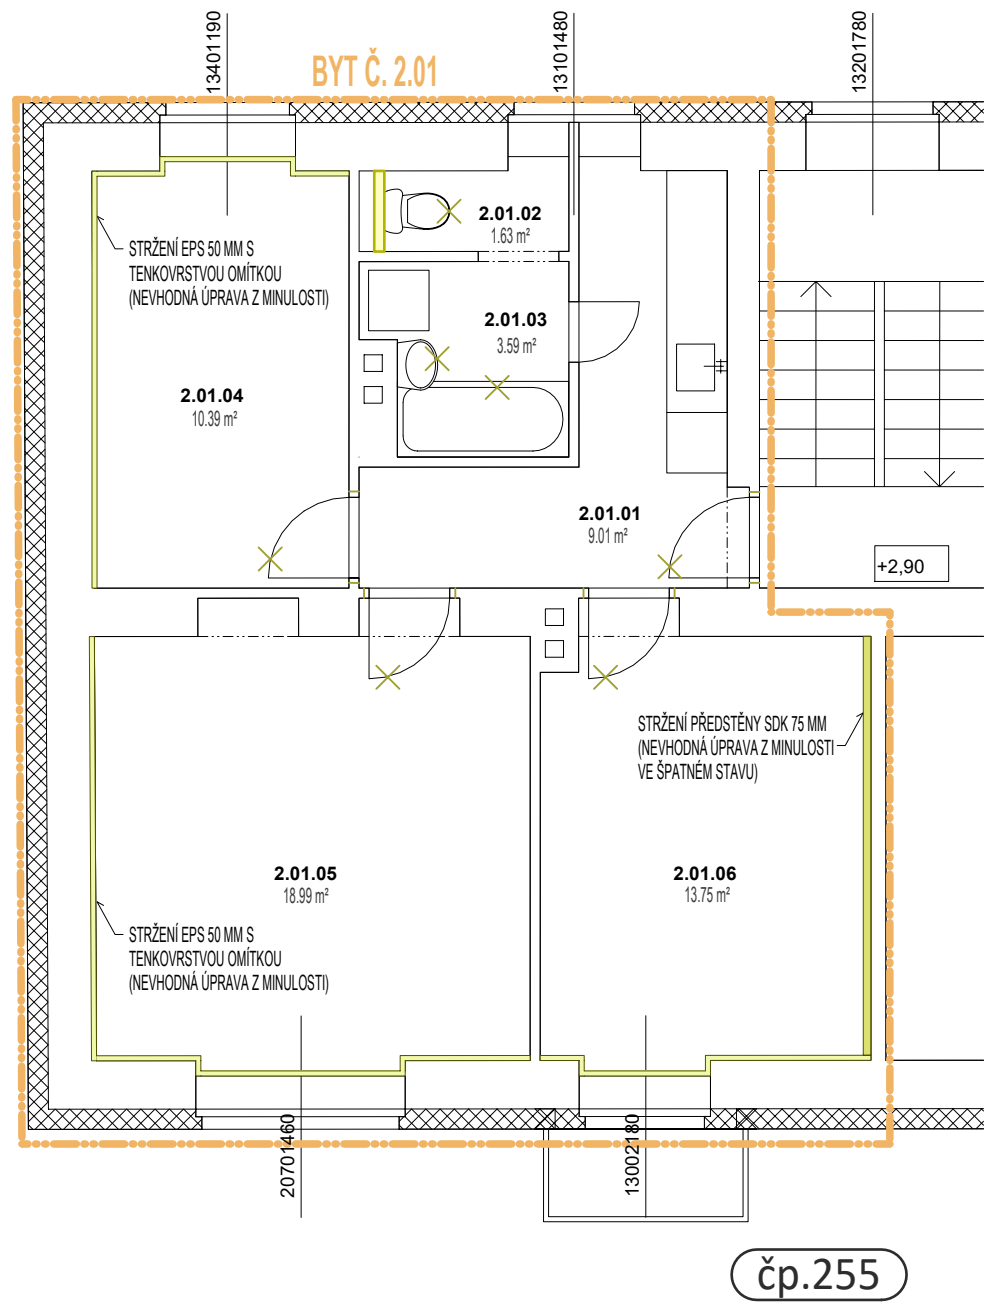
Legenda místností						
Ozn.	Místnost	Plocha	Podlaha	Stěny	Strop	Pozn.
02_01_01	Chodba+KK	9	odstranění dlažby na beton		sdk s vzt ponecháno	
02_01_02	Koupelna	3,6	-			bourání ker. obklad 2,0 m
02_01_03	WC	1,6	-			bourání ker. obklad 2,0 m
02_01_04	Pokoj	10,4	odstranění špatná lam.podl.	ošrabání	ošrabání	
02_01_05	Pokoj	19	-			
02_01_06	Pokoj	13,75	odstranění špatná lam.podl.			bourání sdk předstěna

BOURÁNÍ KER.PŘÍČKA CIHLA DVOUDĚROVÁ TL. 100 MM, VÝŠKA 2,6 m

BOURÁNÍ, DEMONTÁŽ STAVEBNÍCH PRVKŮ, VYBAVENÍ

Poznámka:
Součástí bouracích prací jsou demontáže původní elektroinstalace a vedení sanity.
V rámci bourání, nutno chránit stávající okenní výplně, vedení UT a pod. před poškozením
