Nájemní bydlení - opravy a stavební úpravy bytů v obci Milín
Stavební úpravy obnova bytu č. 1.01 v č.p. 222 Milín

PROJEKTOVÁ DOKUMENTACE: část D 1.1 - ARCHITEKTONICKO STAVEBNÍ ŘEŠENÍ

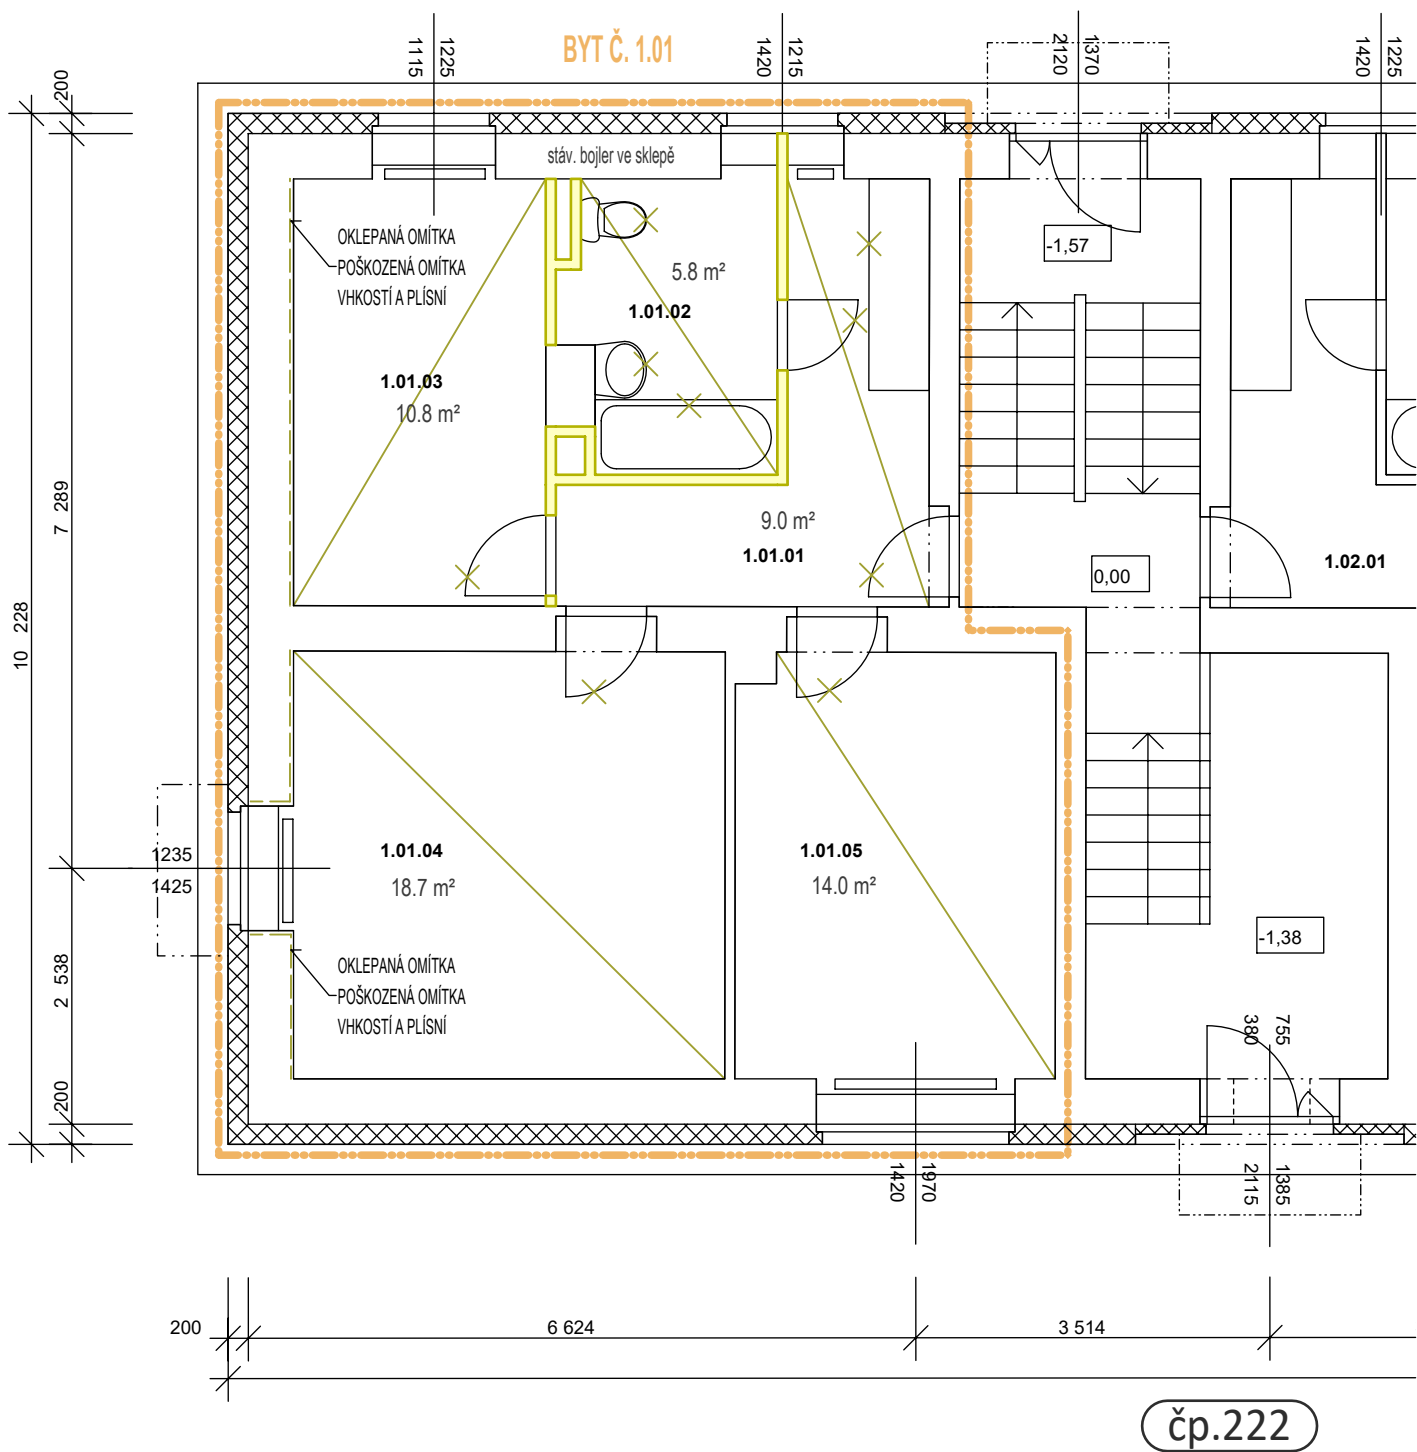
Legenda místností						
Ozn.	Místnost	Plocha	Podlaha	Stěny	Strop	Pozn.
01_01_01	Chodba	9	P1			
01_01_02	Koupelna+WC	5,8	P1			bourání ker. obklad 2,0 m
01_01_03	Pokoj	10,8	P3			otluč.om. štitová zeď
01_01_04	Ob. Pokoj	18,7	P2	ošrabání	ošrabání	otluč.om. štitová zeď
01_01_05	Pokoj	14	P2			
		58,3				
P1 - vybourání hrubá podlaha beton 70 mm, teraco 20 mm						
P2 - vybourání hrubá podlaha beton 65 mm, vlysy 25 mm						
P3 - vybourání hrubá podlaha beton 75, sádrová stěrka 15 mm, PVC

- BOURÁNÍ KER.PRÍČKA CIHLA DVOUDĚROVÁ TL. 100 MM, VÝŠKA 2,6 m
- BOURÁNÍ, DEMONTÁŽ STAVEBNÍCH PRVKŮ, VYBAVENÍ

Poznámka:
Součástí bouracích prací jsou demontáže původní elektroinstalace a vedení sanity.
V rámci bourání, nutno chránit stávající okenní výplně, vedení UT a pod. před poškozením
