ZMĚNA	PROJEKT	DATUM	POPS
1	OMEZENÝ ROZSAH OBNOVY KOSTELA PRO VYBĚROVÉ ŘÍZENÍ 2022 NAHAZUJE PŮVODNÍ DOKUMENTACI	ING. PETR ROHLÍČEK ING. JAN ČERNÝ	09/2022
SPOLÉČNOST PRO REKONSTRUKCI PAMÁTEK KATASTRÁLNÍ ÚZEMÍ OBJEDNATEL ŘK FARNOST-ARCIDIEKANSKÝ KUTNÁ HORA, JAKUBSKÁ 1, KUTNÁ HORA		STŘEDOČESKÝ GRUNTA 681971	
AUTOR VED. PROJ. ZOD. PROJ. KONTROLA SPOLUPRÁCE		ING. PETR ROHLÍČEK ING. PETR ROHLÍČEK ING. JAN ČERNÝ ING. PETR ROHLÍČEK	
KRAJ KATASTRÁLNÍ ÚZEMÍ OBJEDNATEL ŘK FARNOST-ARCIDIEKANSKÝ KUTNÁ HORA, JAKUBSKÁ 1, KUTNÁ HORA		STŘEDOČESKÝ GRUNTA 681971	
AKCE GRUNTA, KOSTEL NANEVZETÍ PANNY MARIE CELKOVÁ OBNOVA STAVBY		STUPĚN FORMÁT MĚR. DATUM	
VÝKRES PŮDORYS V ÚROVNI KRUCHTY		PROF. D.1.1	
		VÝK.Č. 2.2

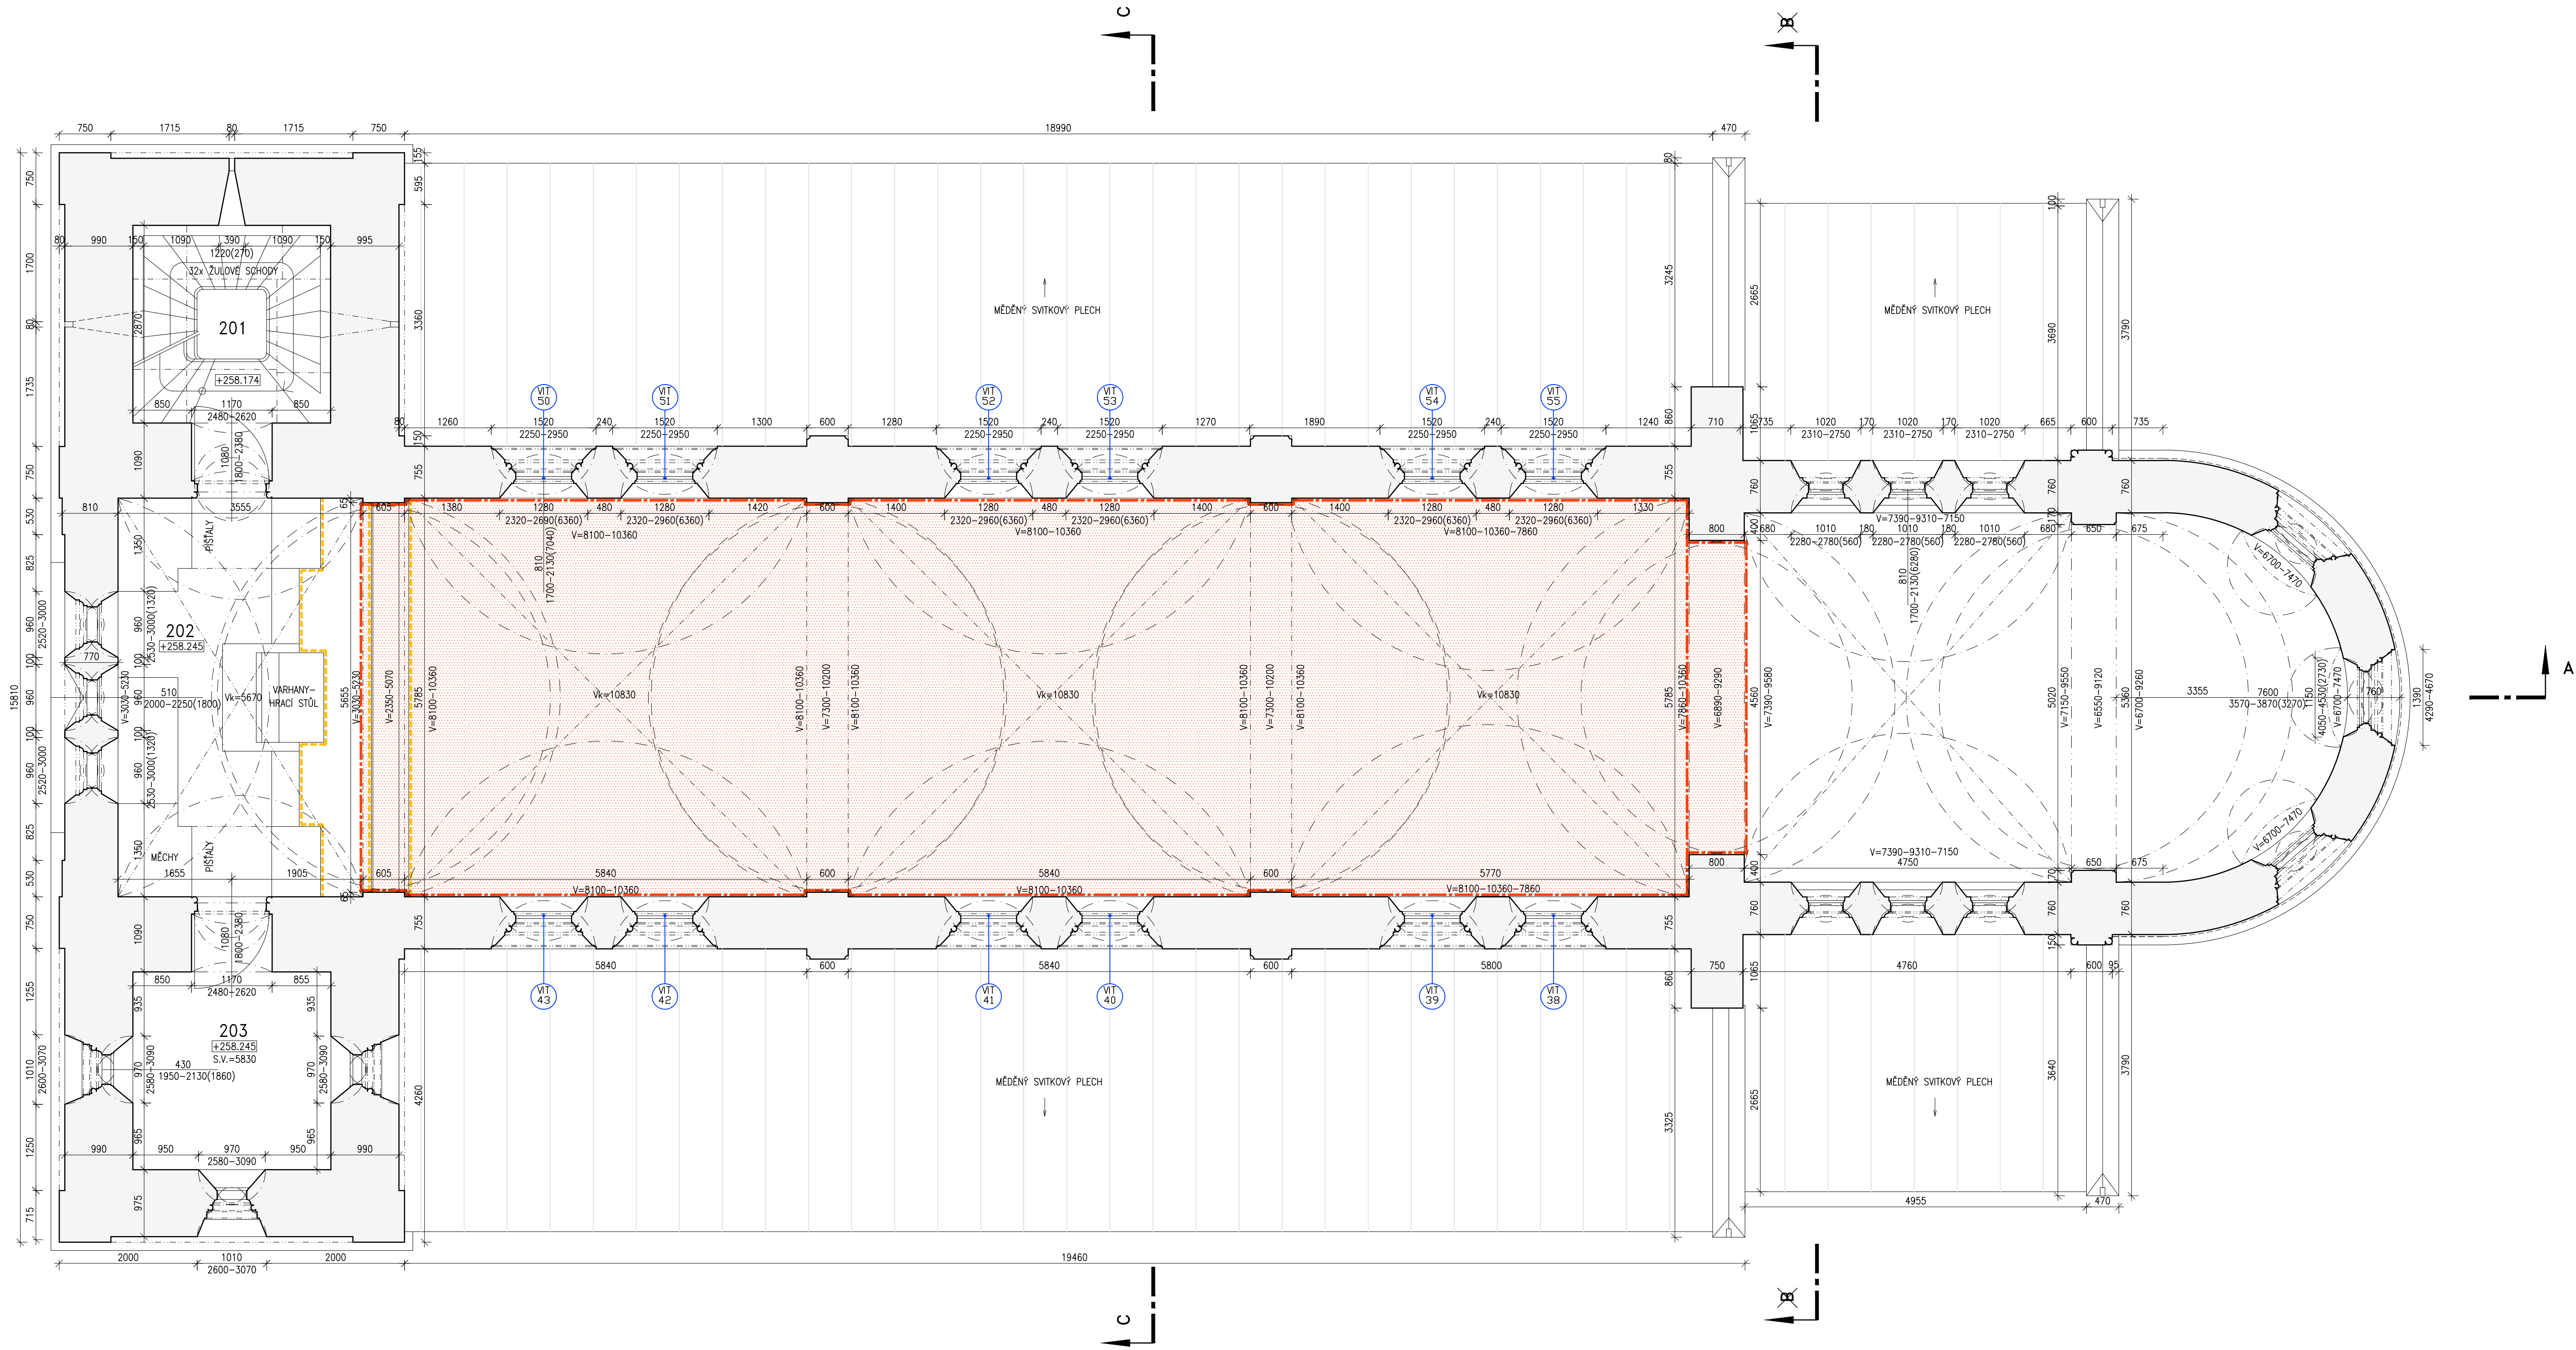
- Stávající zdivo a konstrukce ponechávané.
- Navržený rozsah obnovy vnitřních omítek s restaurováním výmalby – stěny a ostatní svislé konstrukce.
- Navržený rozsah obnovy vnitřních omítek s restaurováním výmalby – klenby a klenbové pásy.
- Historicky a umělecky cenné prvky v interiéru kostela chránit proti poškození stavbou zakrytým prachotěsnou fólií. Prvky, u kterých hrozí mechanické poškození (kazatelna, boční oltáře), navíc obednit deskami OSB.

VT Stávající vitrážové výplně oken s figurální a ornamentální výzdobou restaurátorsky obnovit – podrobněji viz Technická zpráva a Restaurátorský záměr obnovy vitráží (viz část E. Doklady). Restaurování provede restaurátor s příslušným povolením MK ČR.

POZNÁMKA K ROZSAHU OBNOVY OSTĚNÍ OKEN A DVEŘÍ:
– V rámci navržených úprav je navržena i kompletní obnova interiérových částí všech okenních a dveřních ostění v pausální rozvinuté síťce průměrně 0,3 m od vnitřního líce vitráže v místnostech, kde nebude prováděna restaurátorská obnova povrchových úprav interiéru.
– Do rozsahu restaurátorských prací na okenních ostěních je zahrnuto i kompletní zapravení vitráží do spáry v kamenném ostění kamenickým tmelem.
