Kostel Matky Boží Na Náměti

Kutná Hora

Kamenné prvky SZ a JZ schodiště

Restaurátorský průzkum a záměr

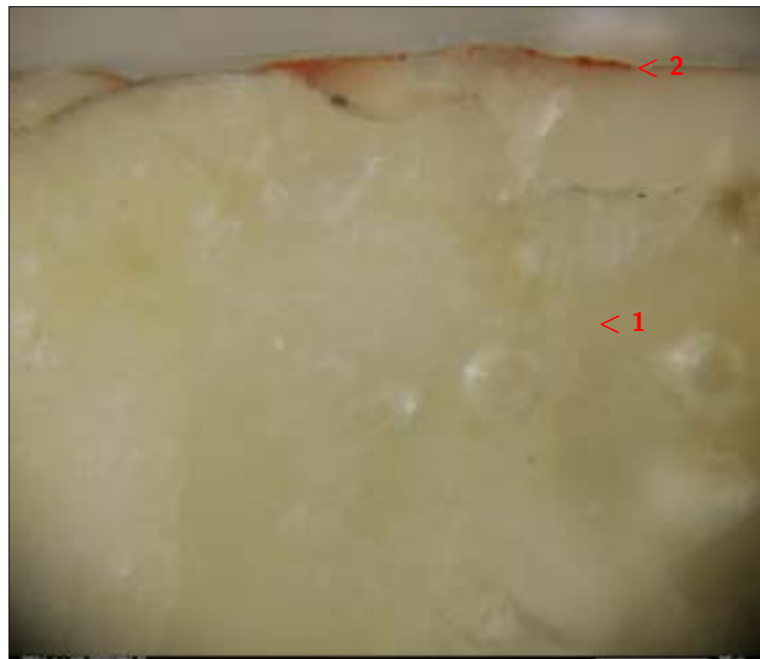
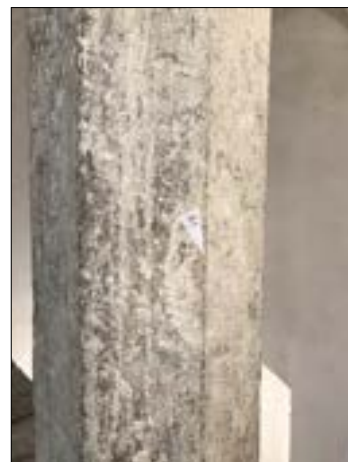
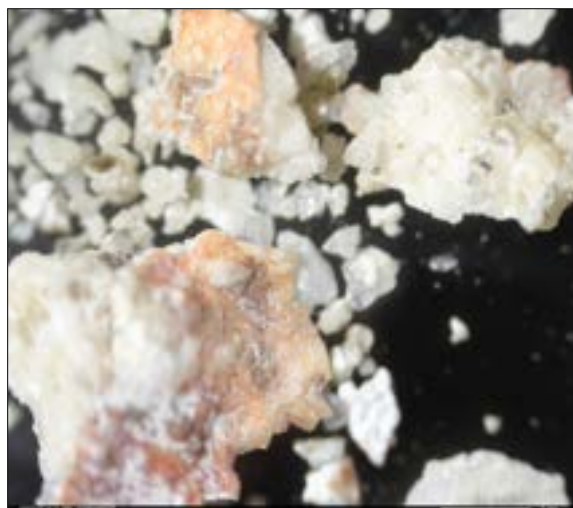
Vzorek B1

Vrstva	Popis	HNO_3	KI	$\text{Fe}(\text{CN})_6^{4-}$	NaOH	Tloušťka [μm]
3	souvrství bílých vápenných nátěrů (nezachyceno na nábrusu)	CO_2		Fe		1–6
2	tenká červená vrstva, obsahuje železitou červen	CO_2		Fe		50–110
1	fragment vápence	CO_2		Fe		300–520

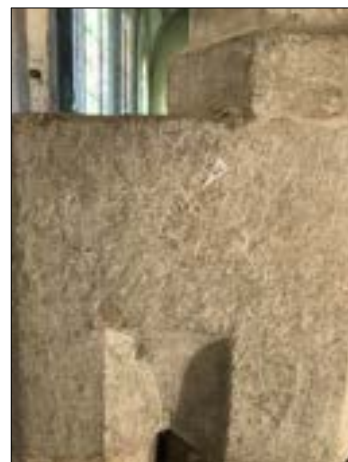
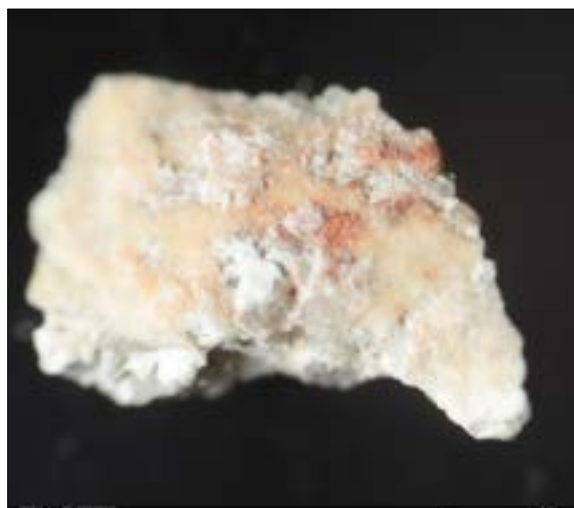
Vrstva	Popis	HNO_3	KI	$\text{Fe}(\text{CN})_6^{4-}$	NaOH	Tloušťka [μm]
2	tenká červená vrstva, obsahuje železitou červen	CO_2		Fe		8–15
1	fragment vápence	CO_2		Fe		430–1040

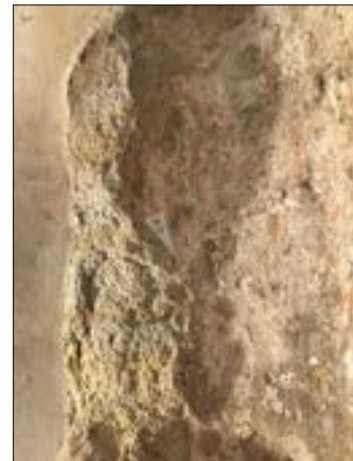
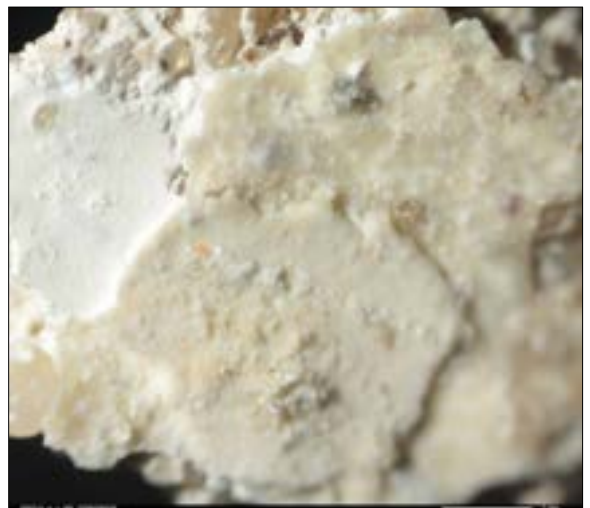
Vzorek B3

Vrstva	Popis	HNO_3	KI	$\text{Fe}(\text{CN})_6^{4-}$	NaOH	Tloušťka [μm]
3	souvrství nažloutlých vápenných nátěrů (nezachyceno na nábrusu)					
2	bílá vápenná vrstva	CO_2		Fe		100–160
1	světle okrová vápenná vrstva, plněná jemným pískem	CO_2		Fe		940

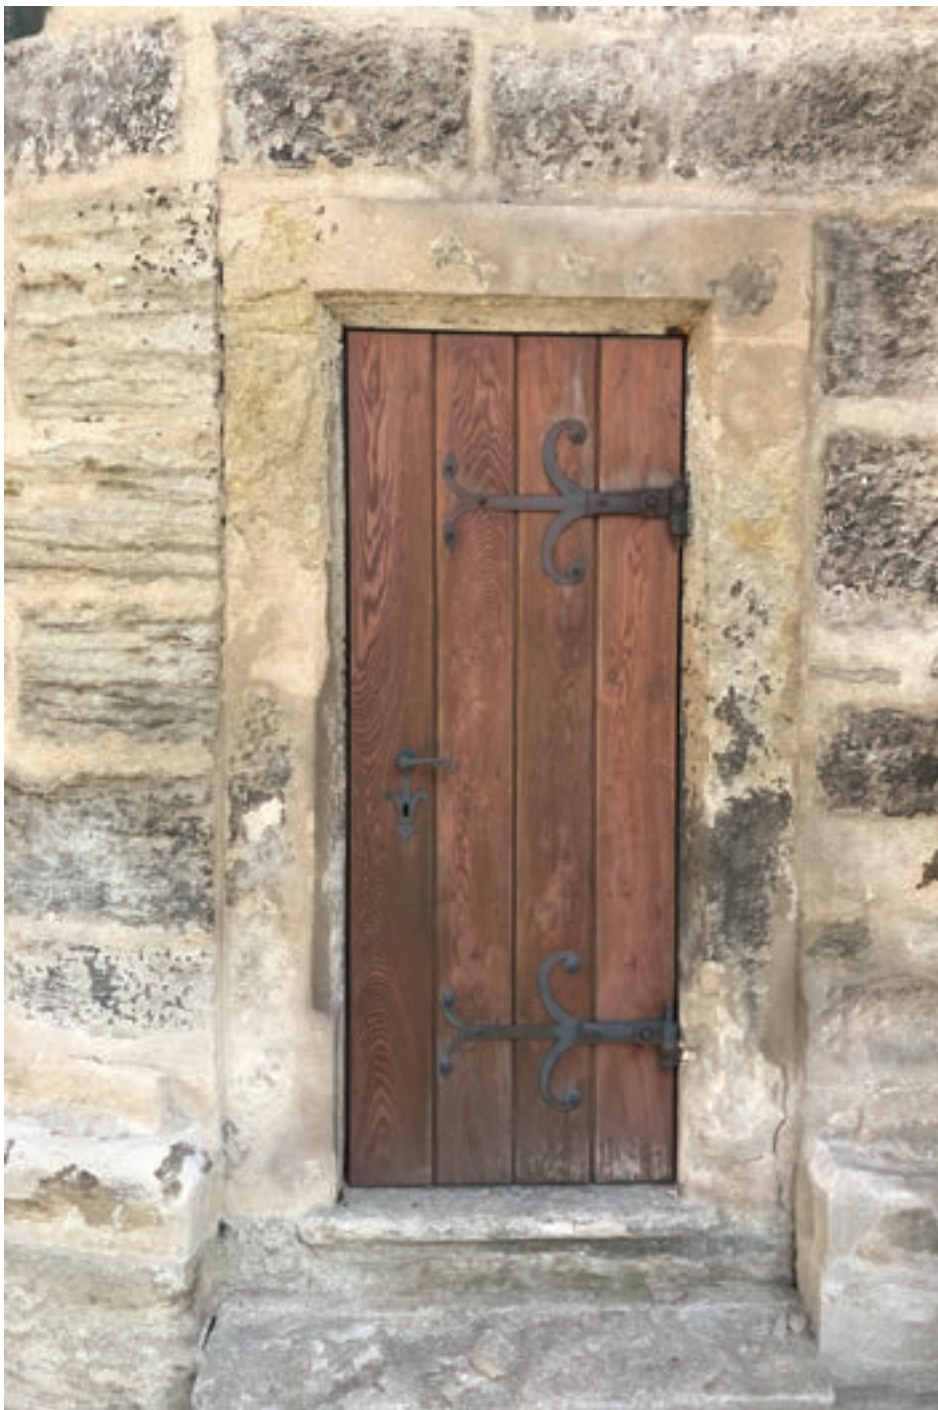
1. Ostění vstupního portálu na JZ dvojité vřetenové schodiště

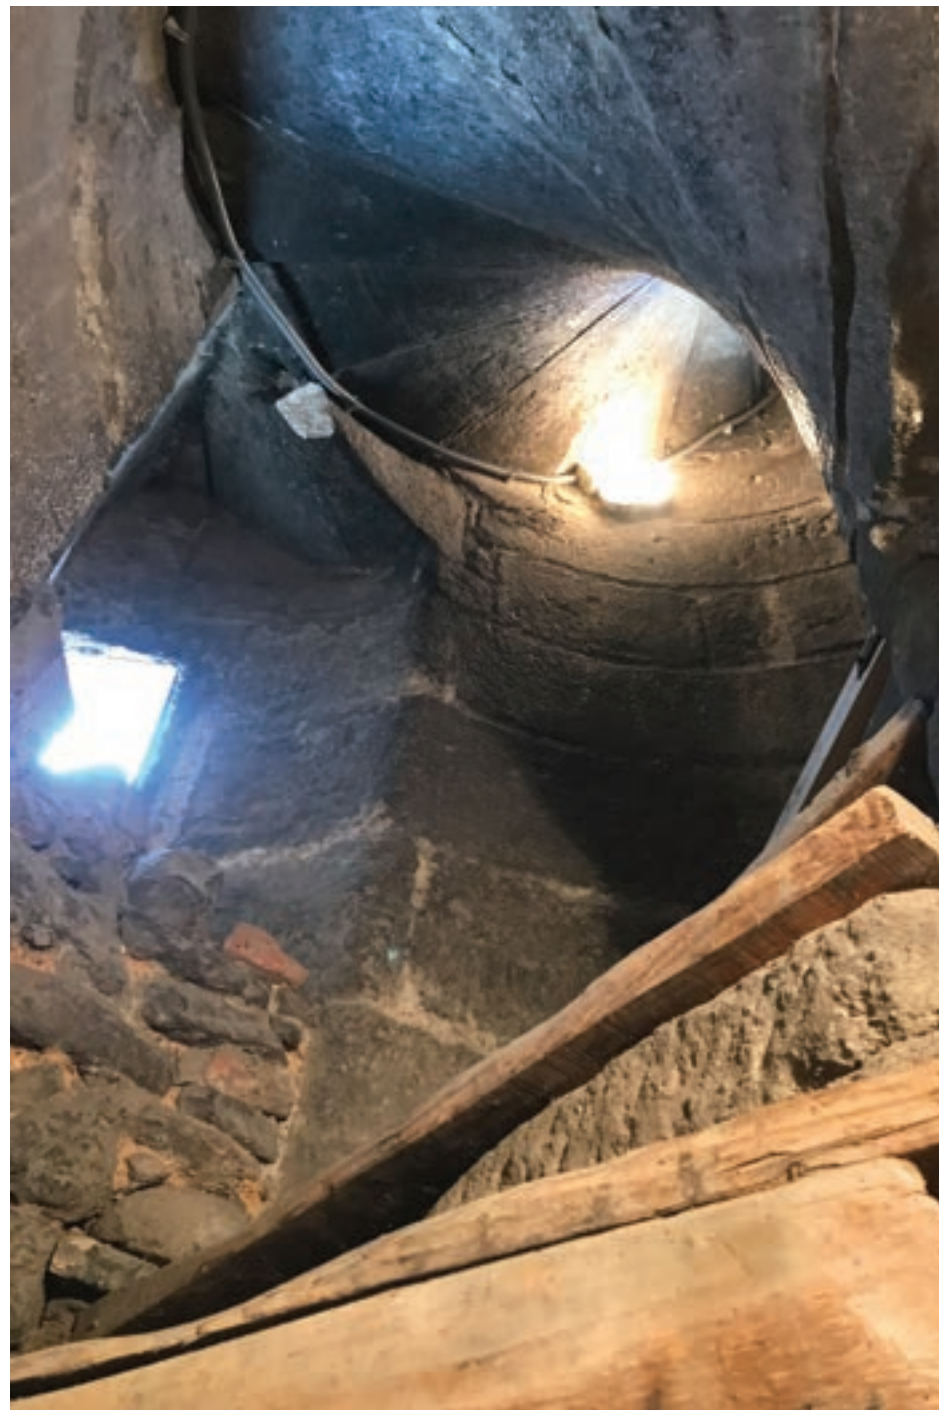
2. Pohled do interiéru tubusu s vnějším vřetem schodiště

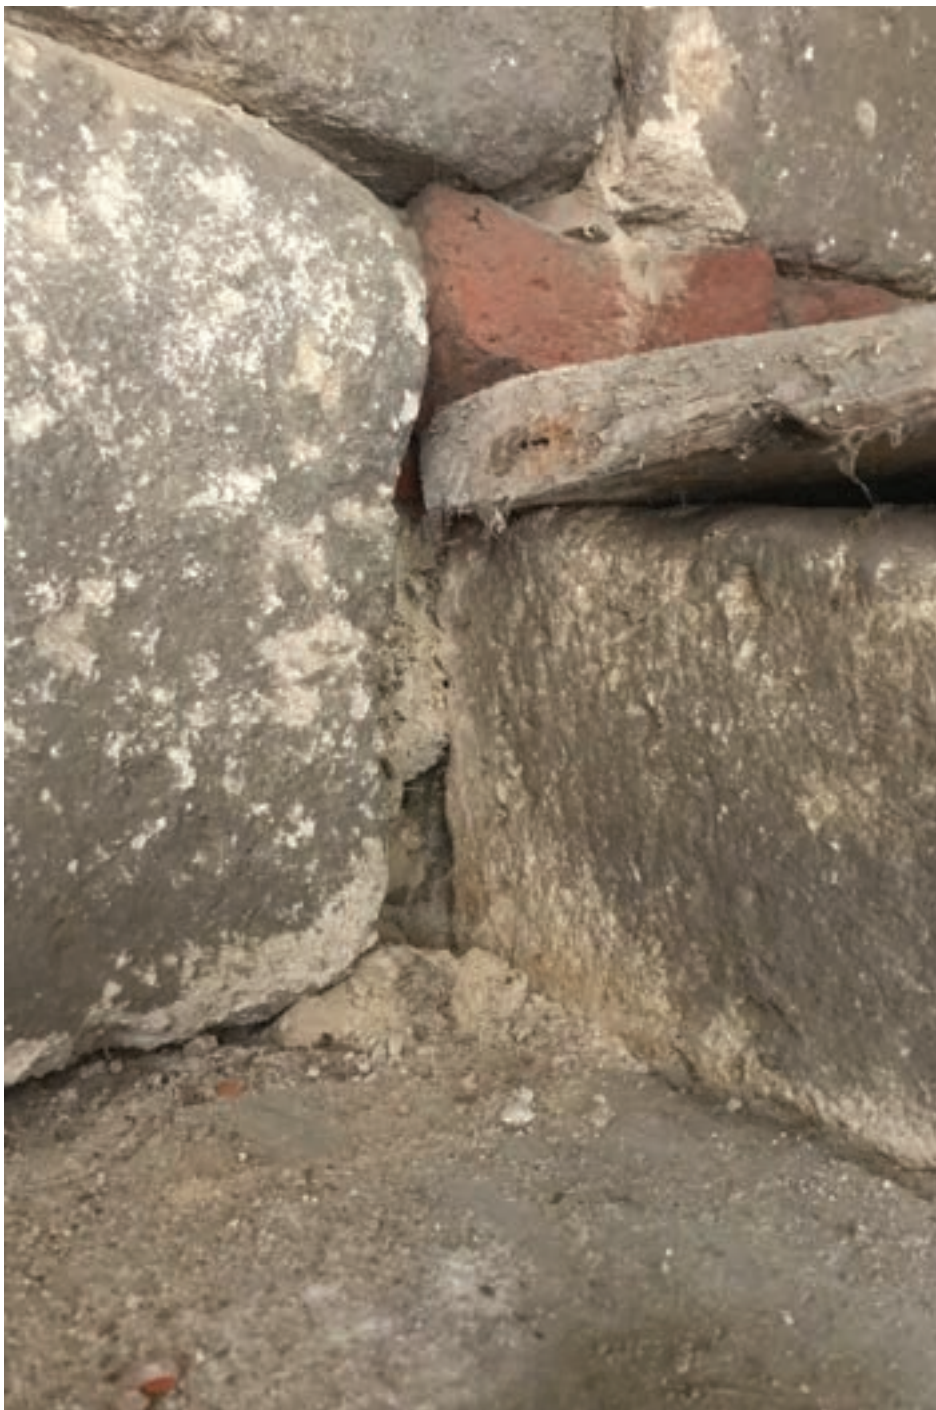
11. Detail vsazení schodišťového stupně do zdiva tubusu věže, nesoucího schodiště

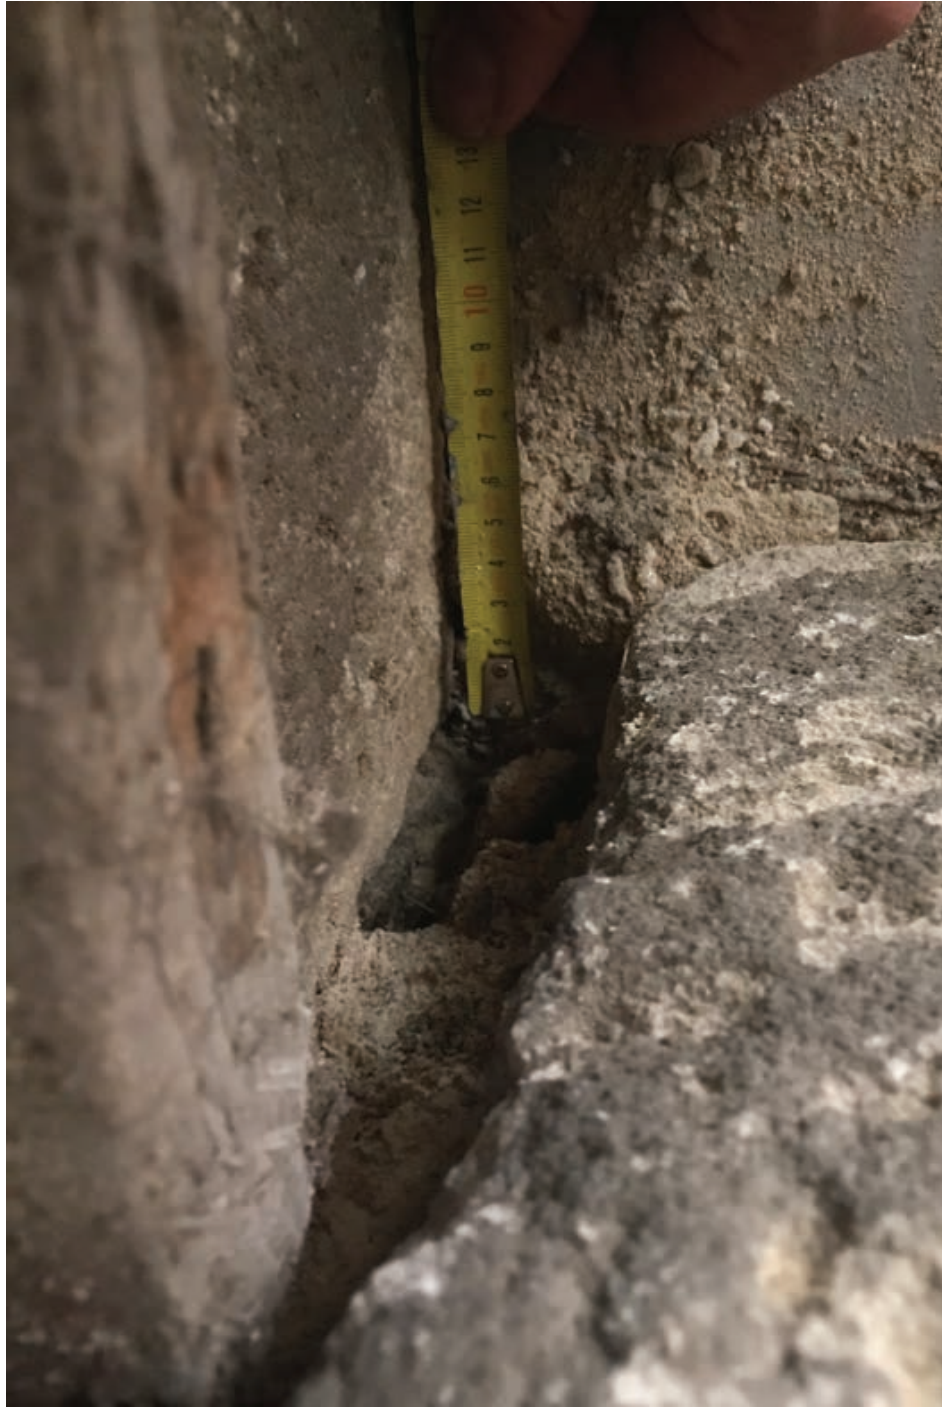
13. Hloubka vsazení stupně do zdi vá věže

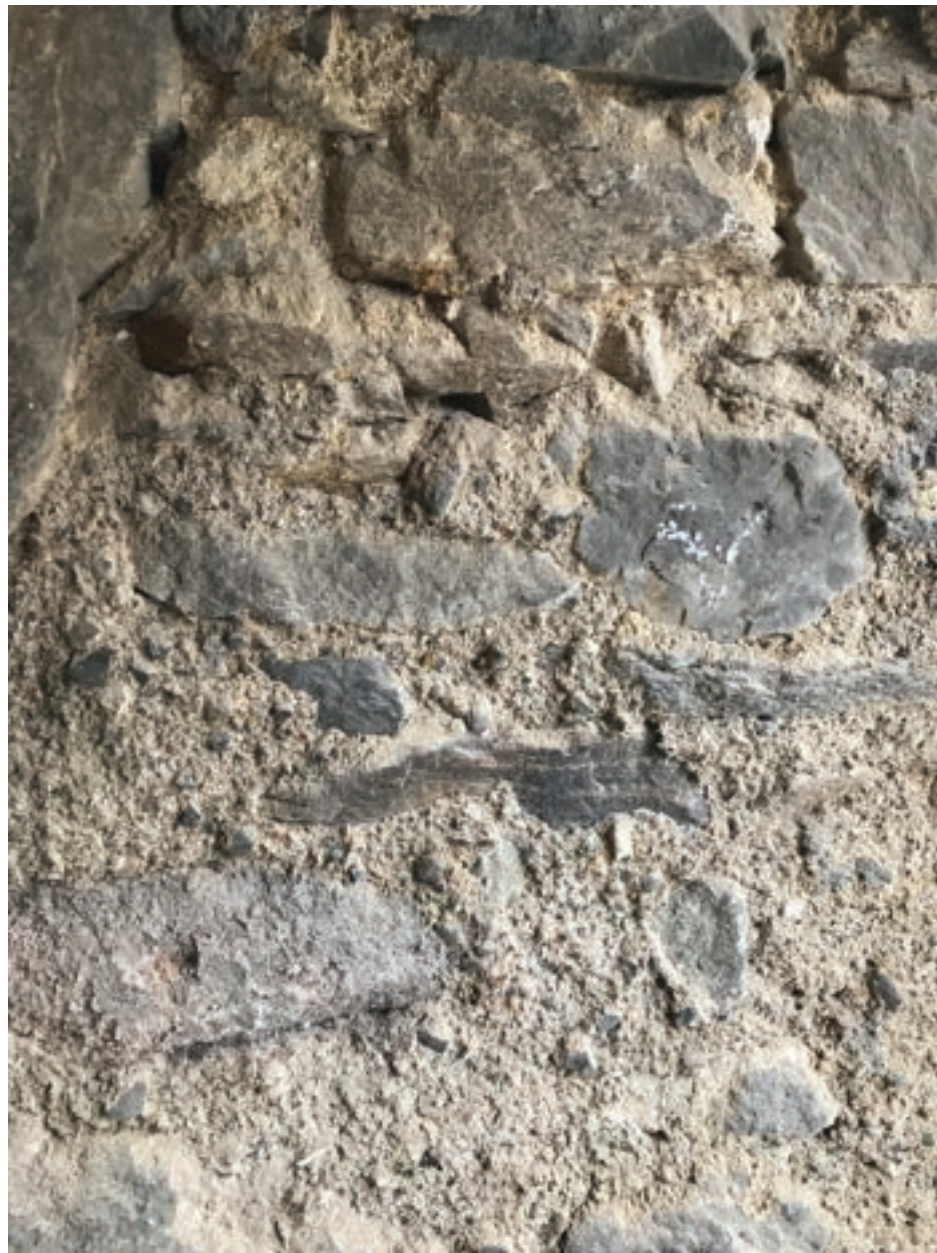
16. Detail lomového zdiva se zbytky omítek při vstupu na JZ schodiště

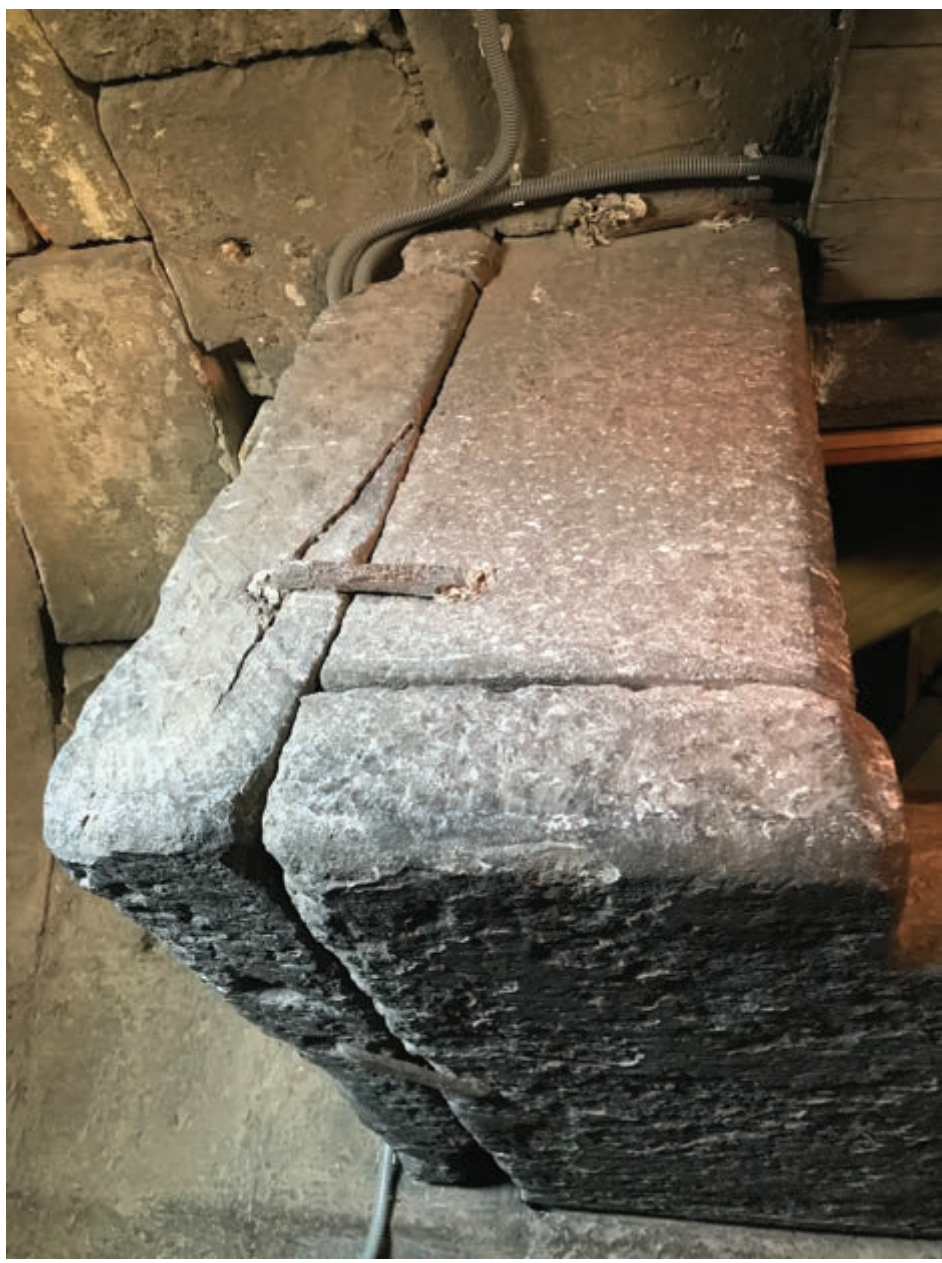
17. Konzola a překlad nesoucí kamennou desku kryjící vstup na půdu a sestup do pokladnice

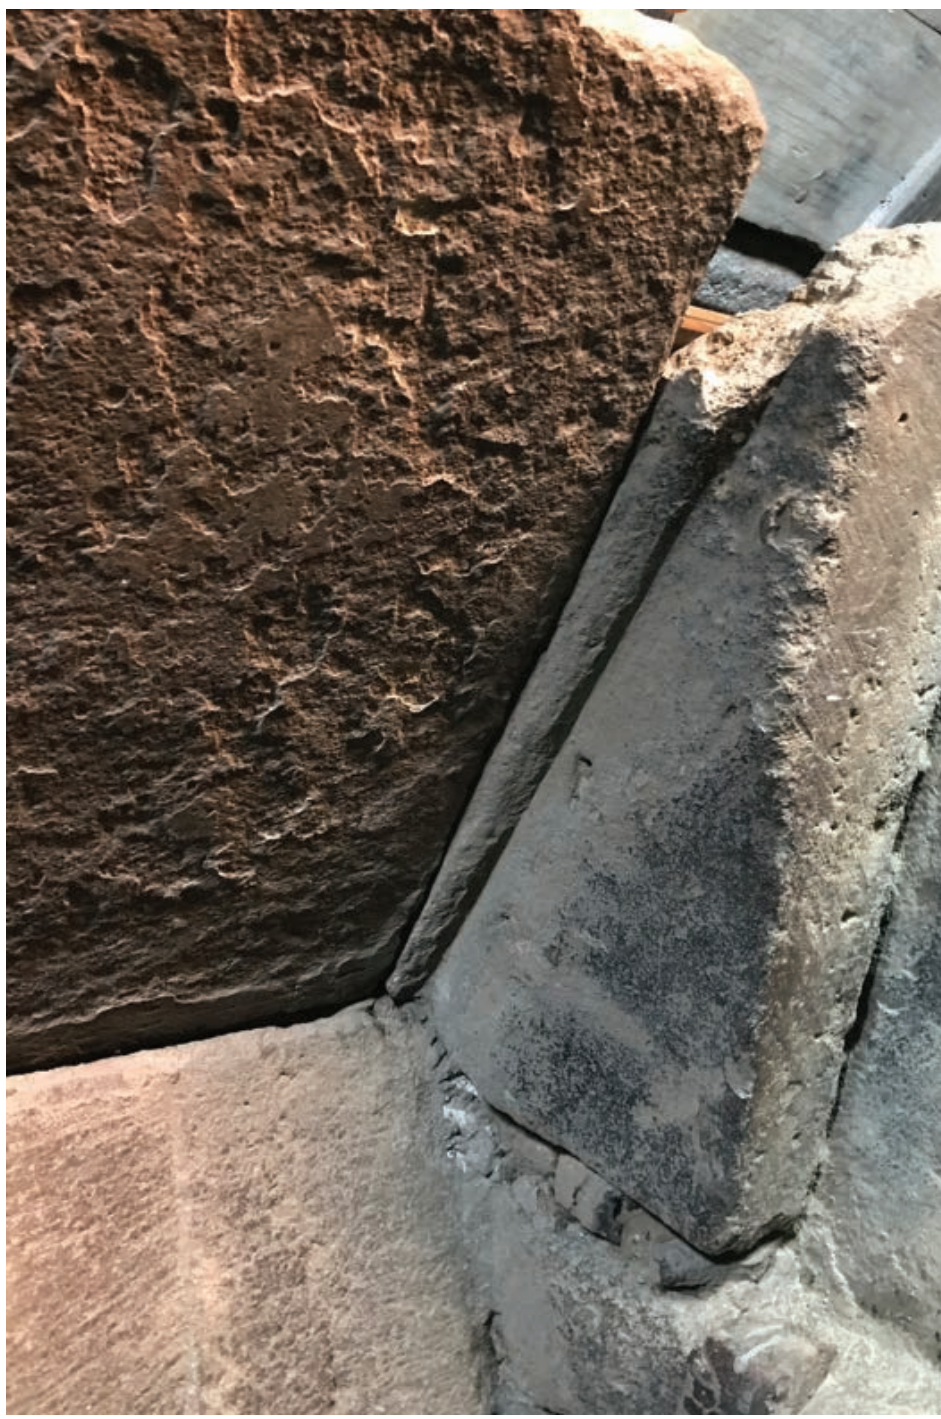
18. Návaznost schodiště na konzolu kryjící vstup na půdu, pohled z úrovně vstupu do prostoru pod zvonovou stolicí v hranolové věži

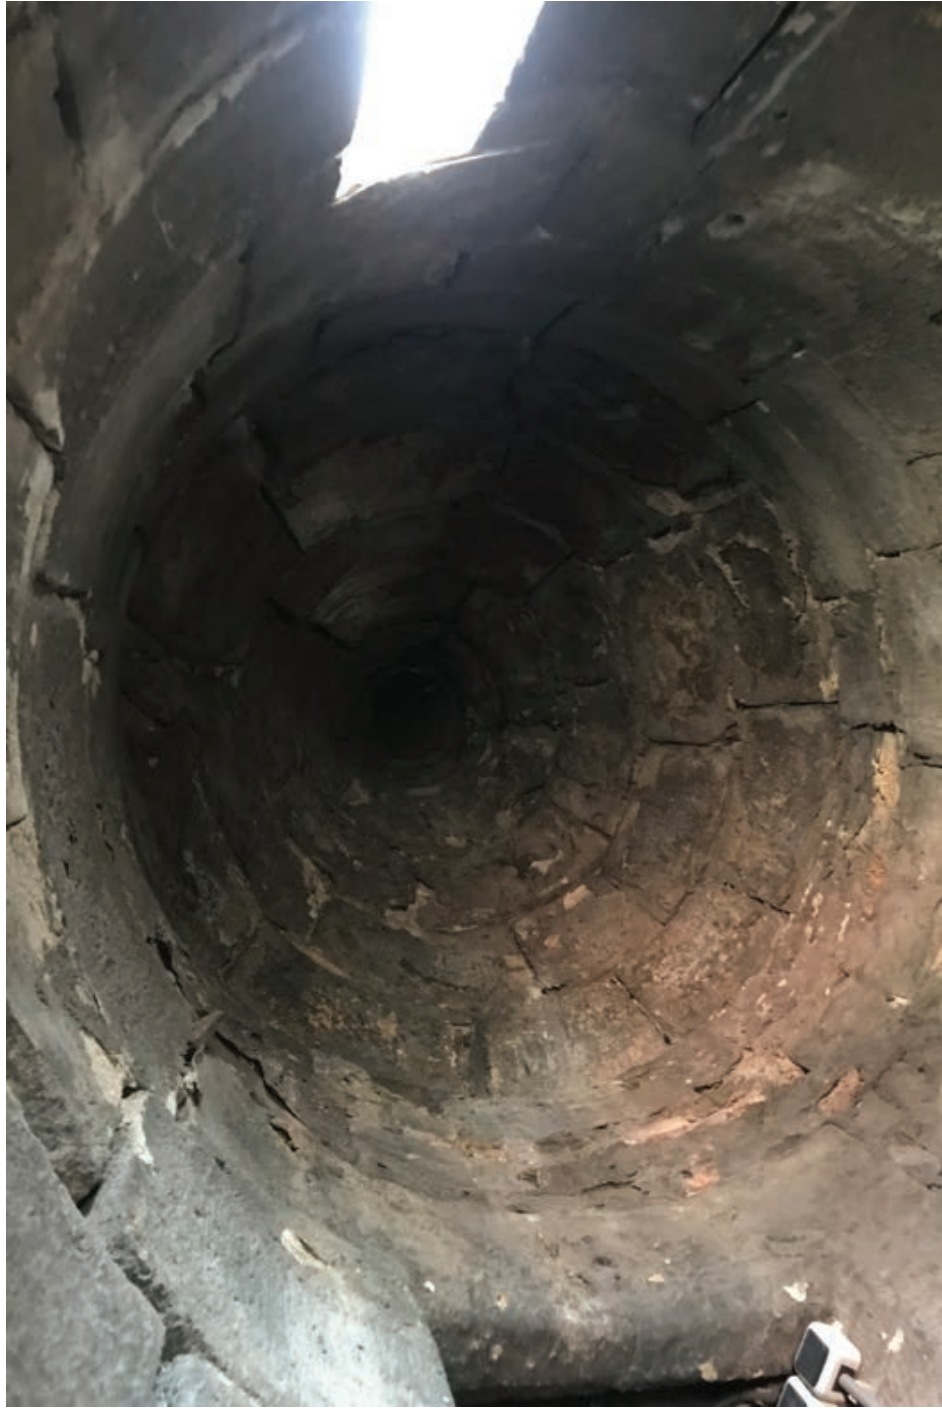
19. Zaklenutí tubusu veže dvojitého JZ schodiště

- Zjištěné trhliny ve hmotě zdiva pláště JZ schodiště doporučujeme zkontrolovat i z lícové strany. Pokud se jedná o trhlinu procházející celou hmotou zdiva, doporučujeme provést její zajištění sešitím pomocí systému helikálních výztuží. Zejména provést kontrolu stavu střechy věže JZ schodiště.

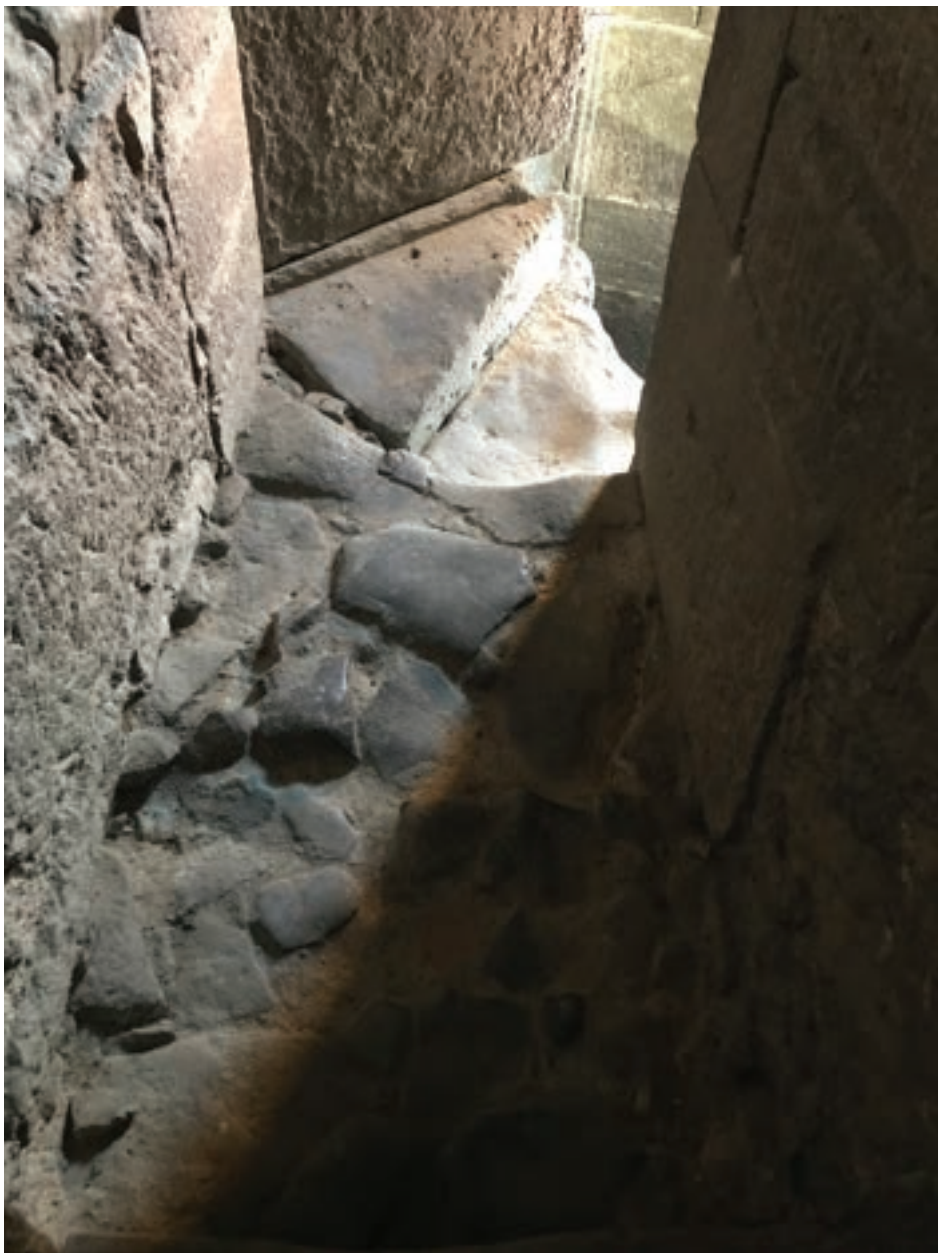
21. Vstupní chodba do prostoru pod zvonovou stolicí v hranolové věži

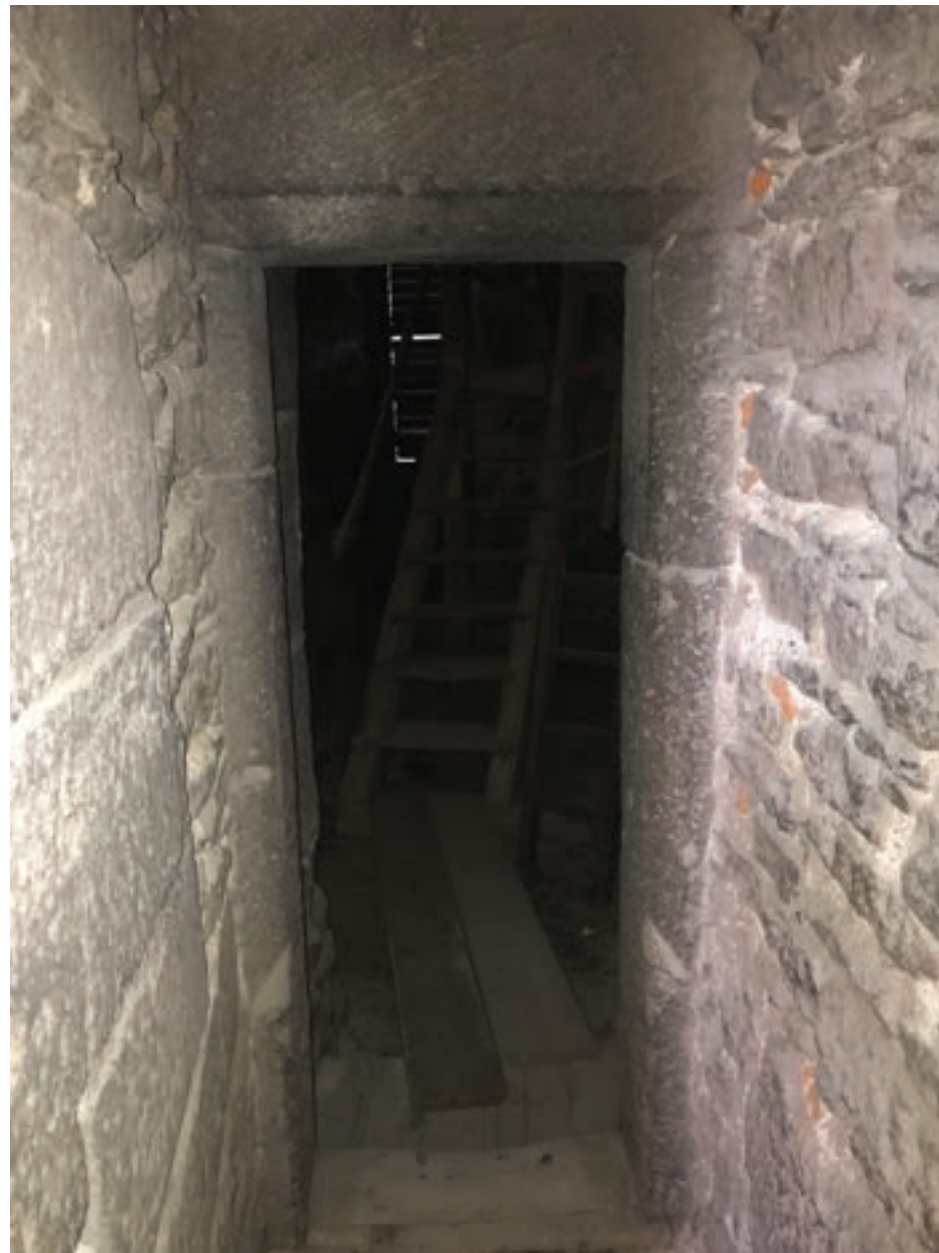
22. Ostění vstupního portálu do prostoru pod zvonovou stolicí v hranolové věži

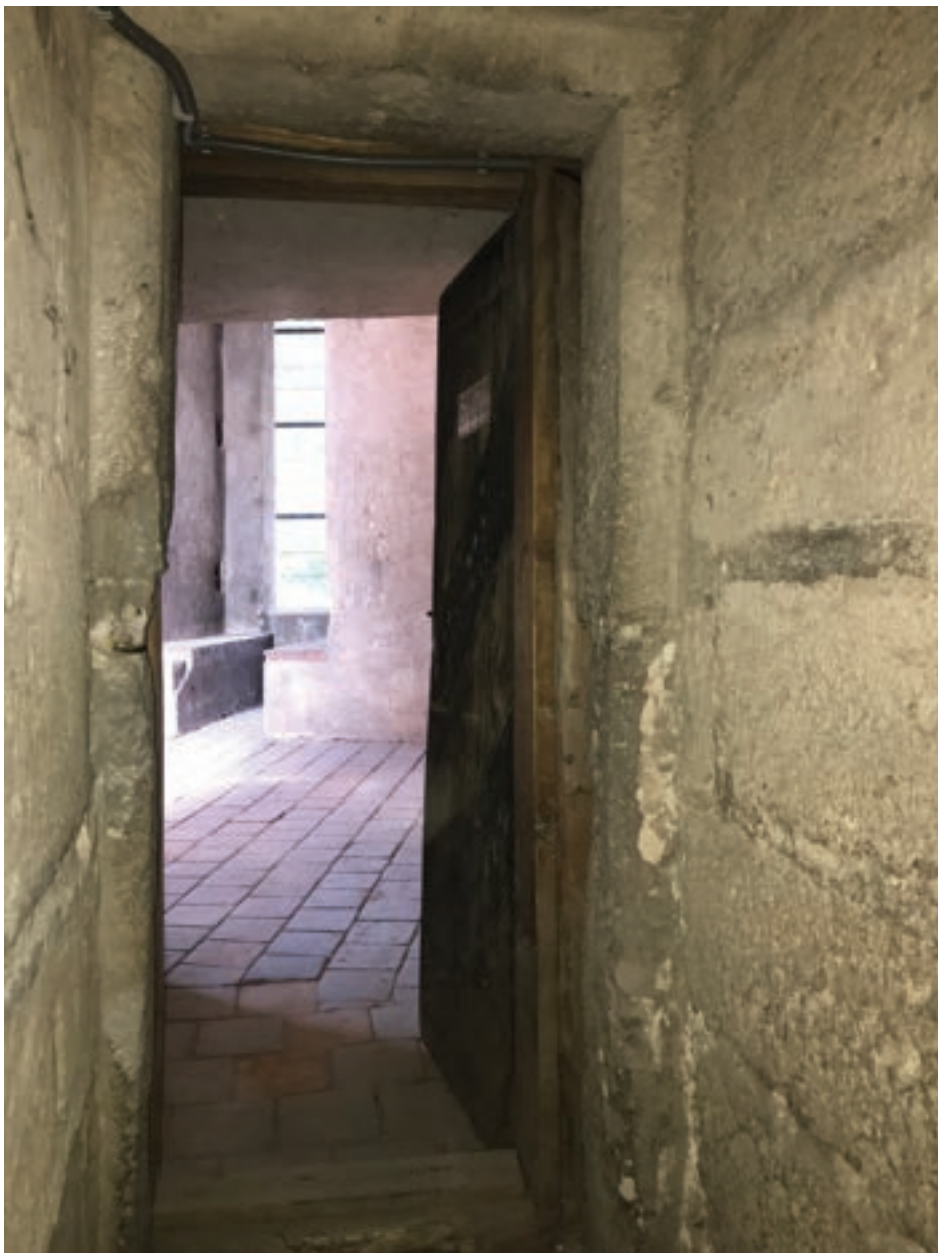
23. Vstupní portál do síně ve 2 NP hranolové věže

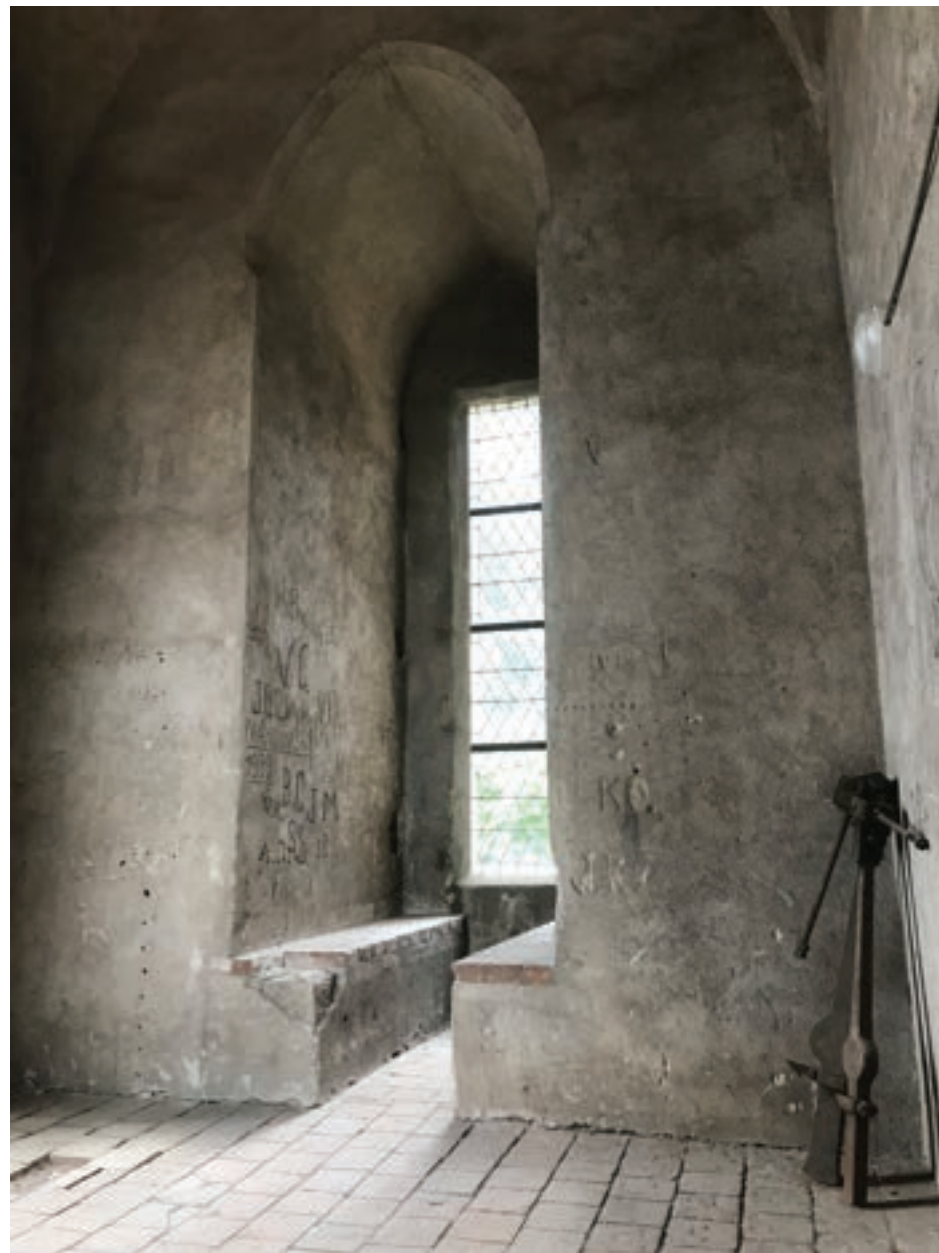
24. Prostor síně ve 2 NP hranolové věže

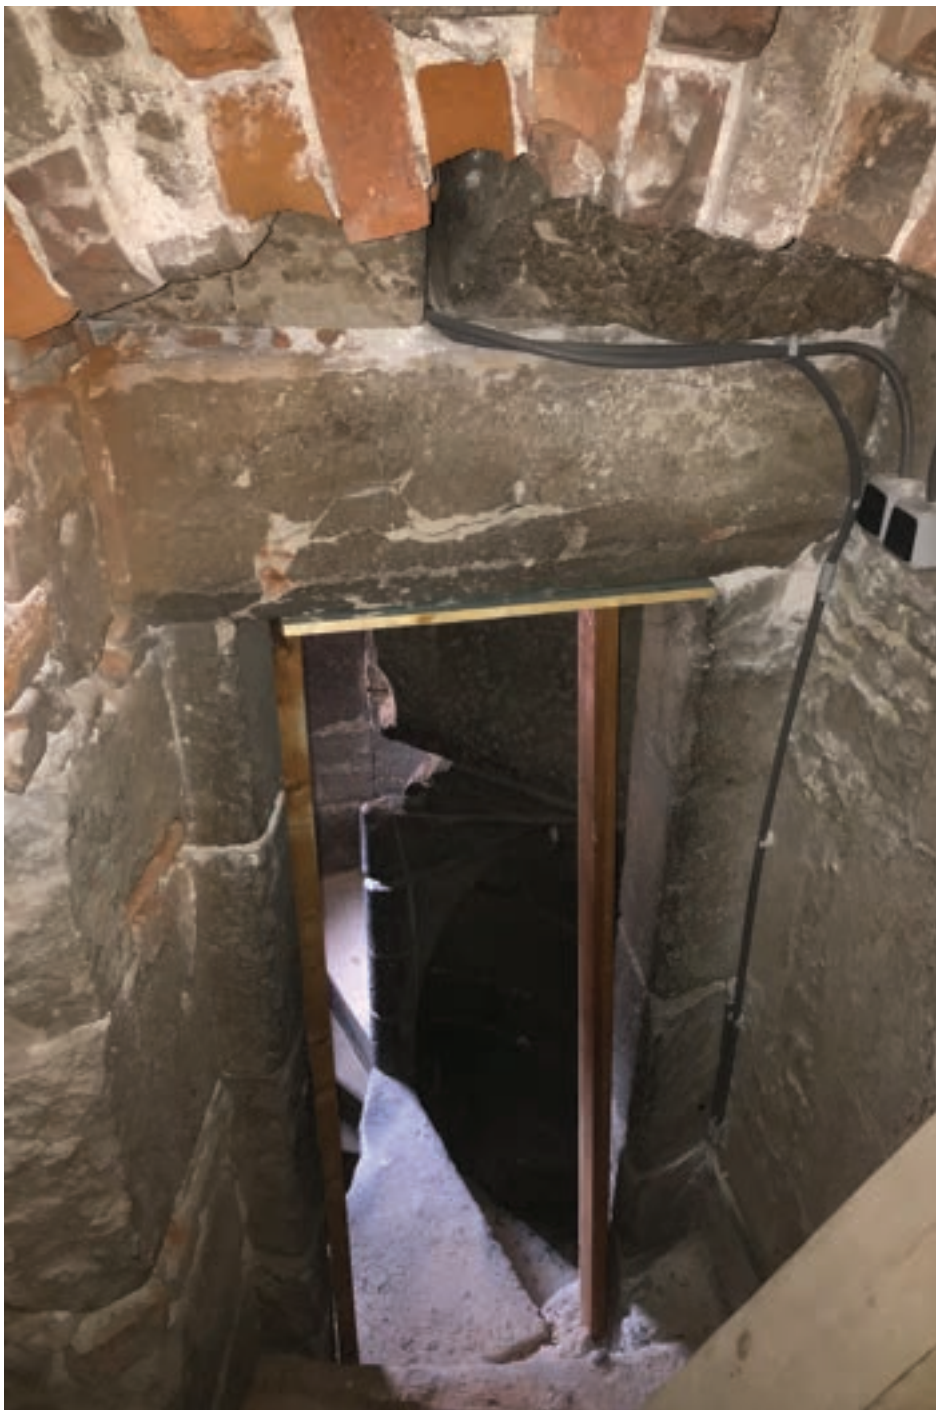
25. Ostění vstupního portálu na půdu trojlodí, pohled z prostoru půdy trojlodí

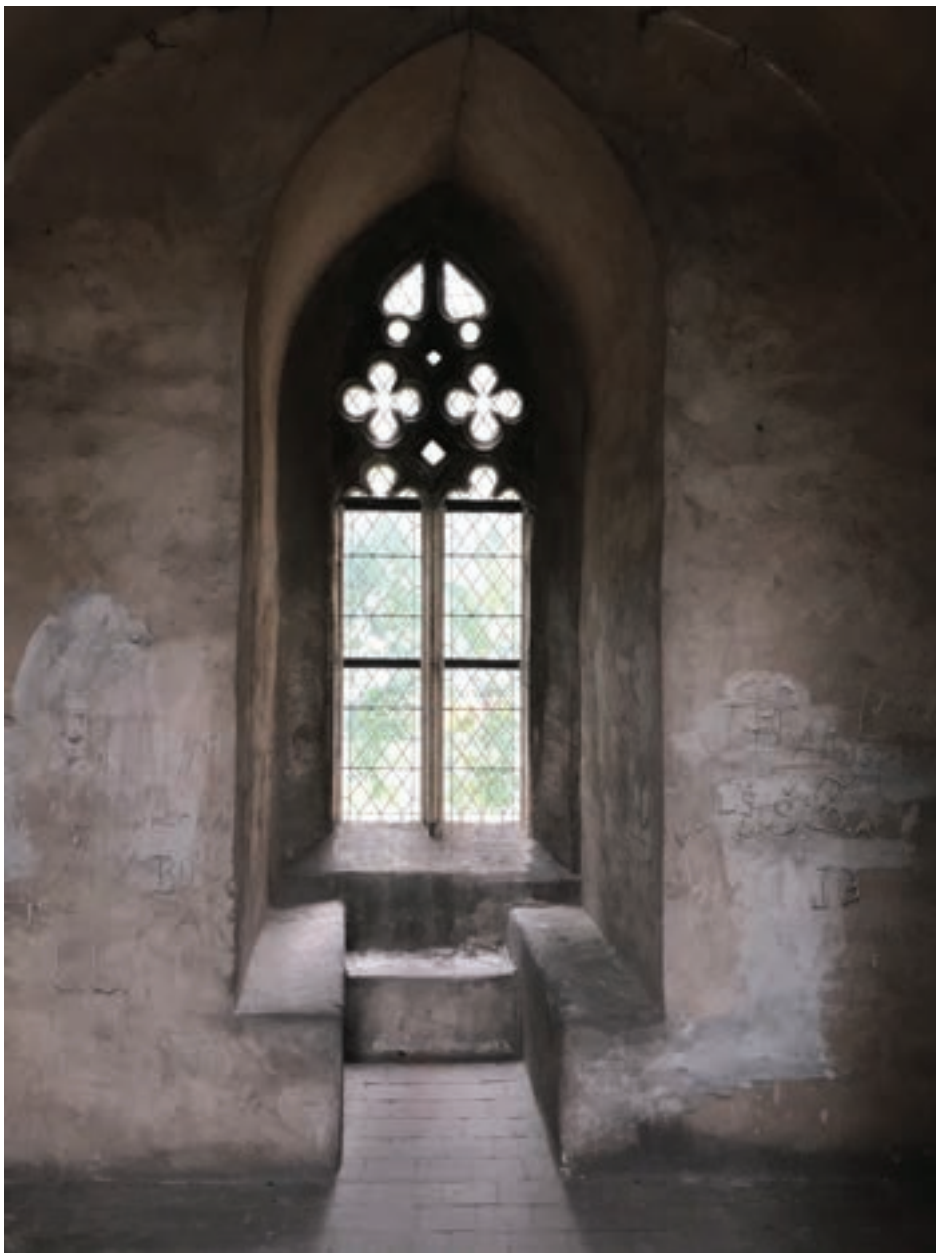
Okno z hořického pískovce nevykazuje žádná poškození, je pouze mírně znečištěno prachem. Okno z mušlového vápence je částečně doplněno v okolí nově osazených vitráží. Většina povrchu je uzavřena sádrovcovými krustami, které jsou na některých místech odpadlé. Kámen je narušen mírnou povrchovou degradací. Subtilní detaily kružeb jsou narušeny trhlinami.

29. Prostor pokladnice v 1NP, původní okno s kamenným ostěním z mušlového vápence

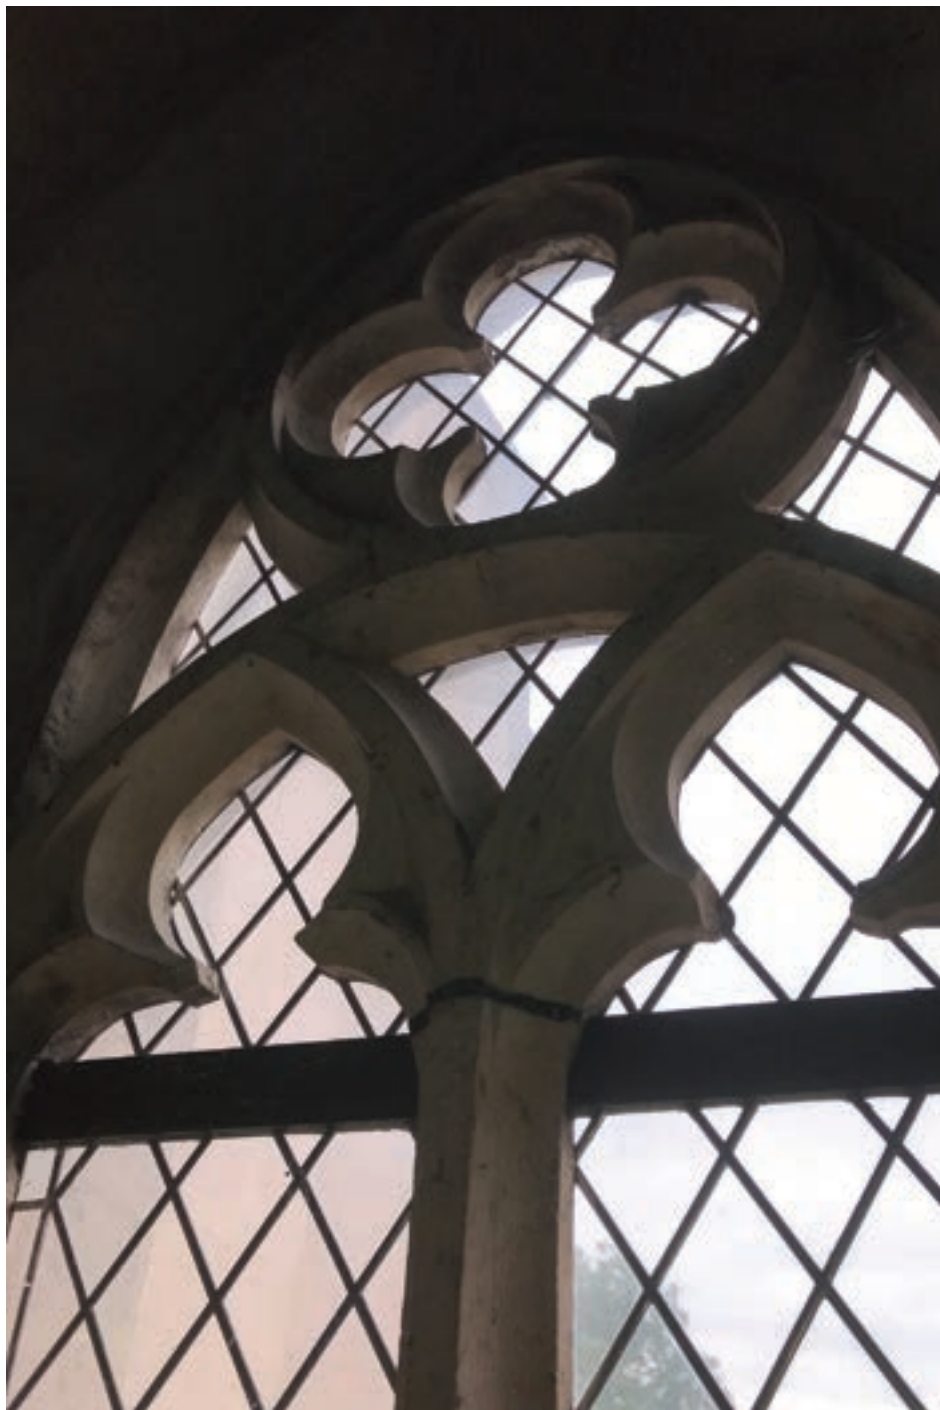
31. Detail okna nahrazeného kopií při rekonstrukci prováděné Ludvíkem Láblerem na konci 19. století. Kružba z hořického pískovce

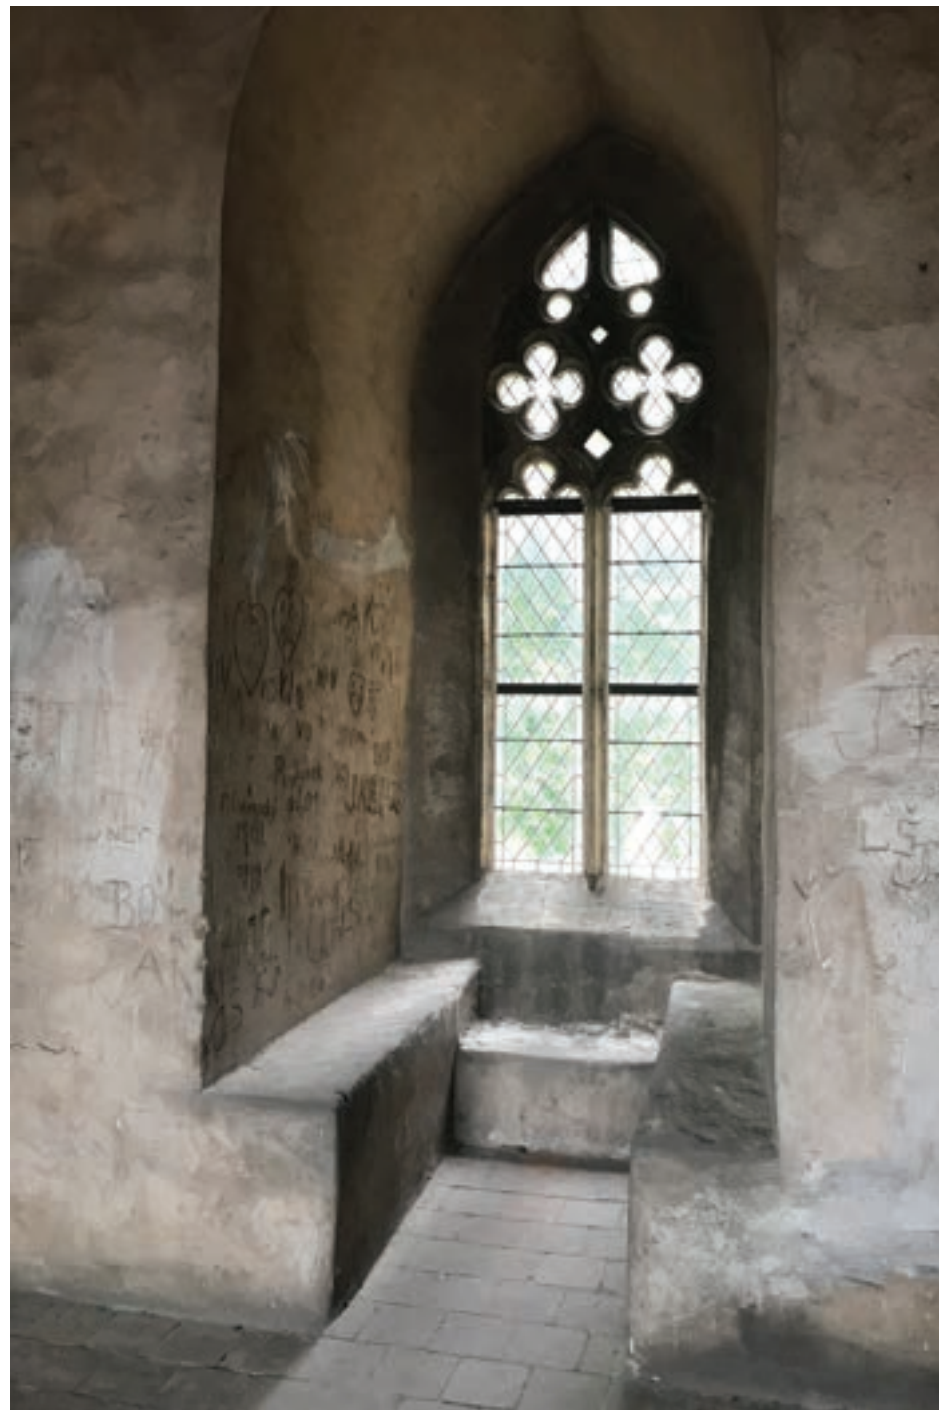
32. Prostor pokladnice v 1NP
