Kostel Matky Boží Na Náměti

Kutná Hora

Kamenné prvky SZ a JZ schodiště

Restaurátorský průzkum a záměr

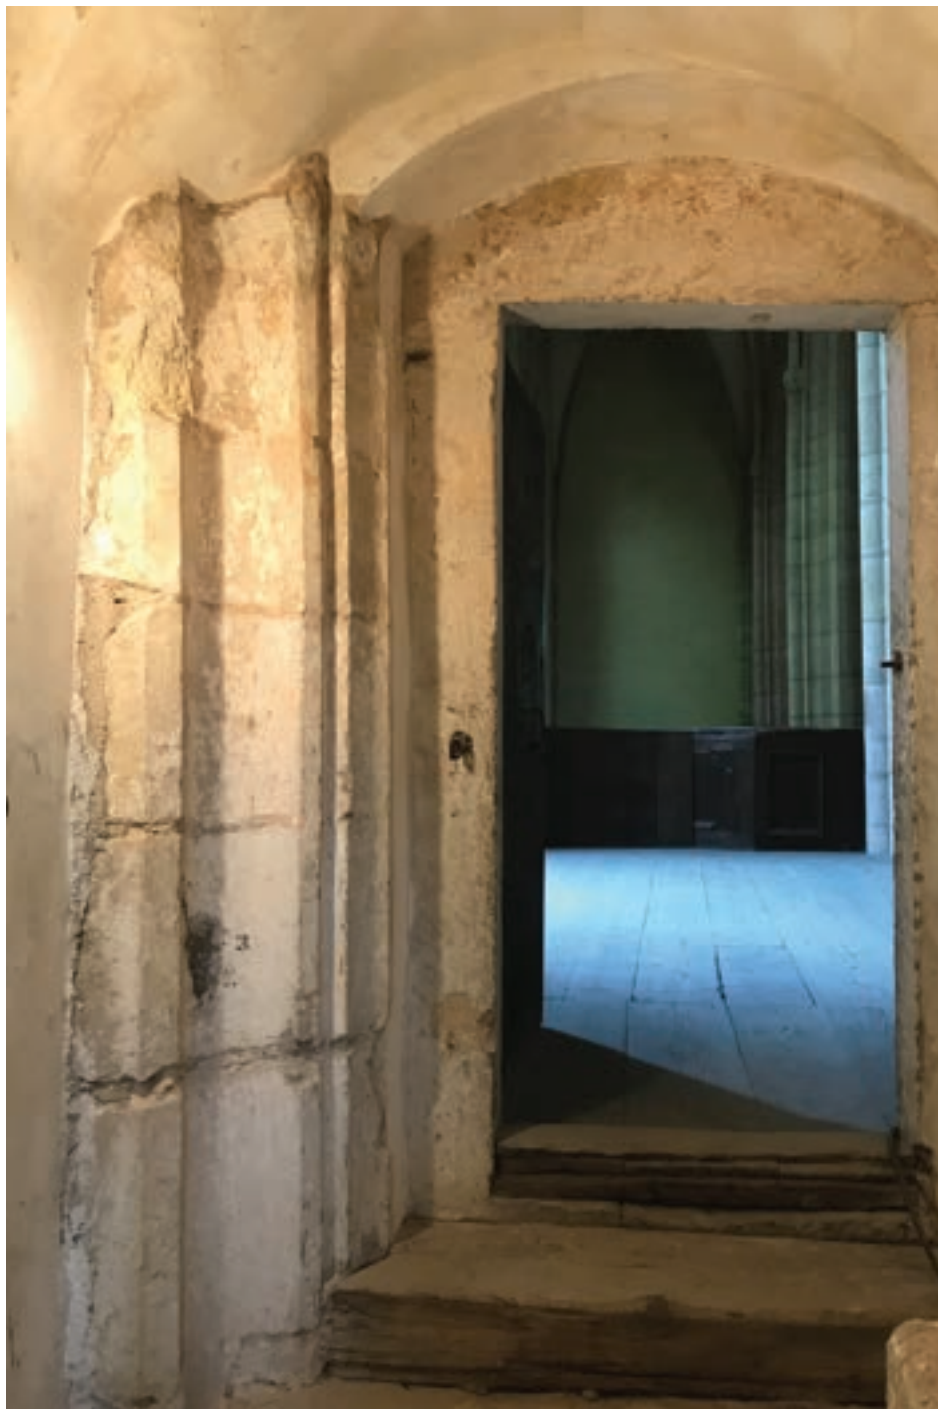
34. SZ schodiště, rubová strana vstupního portálu na schodiště z kruchty

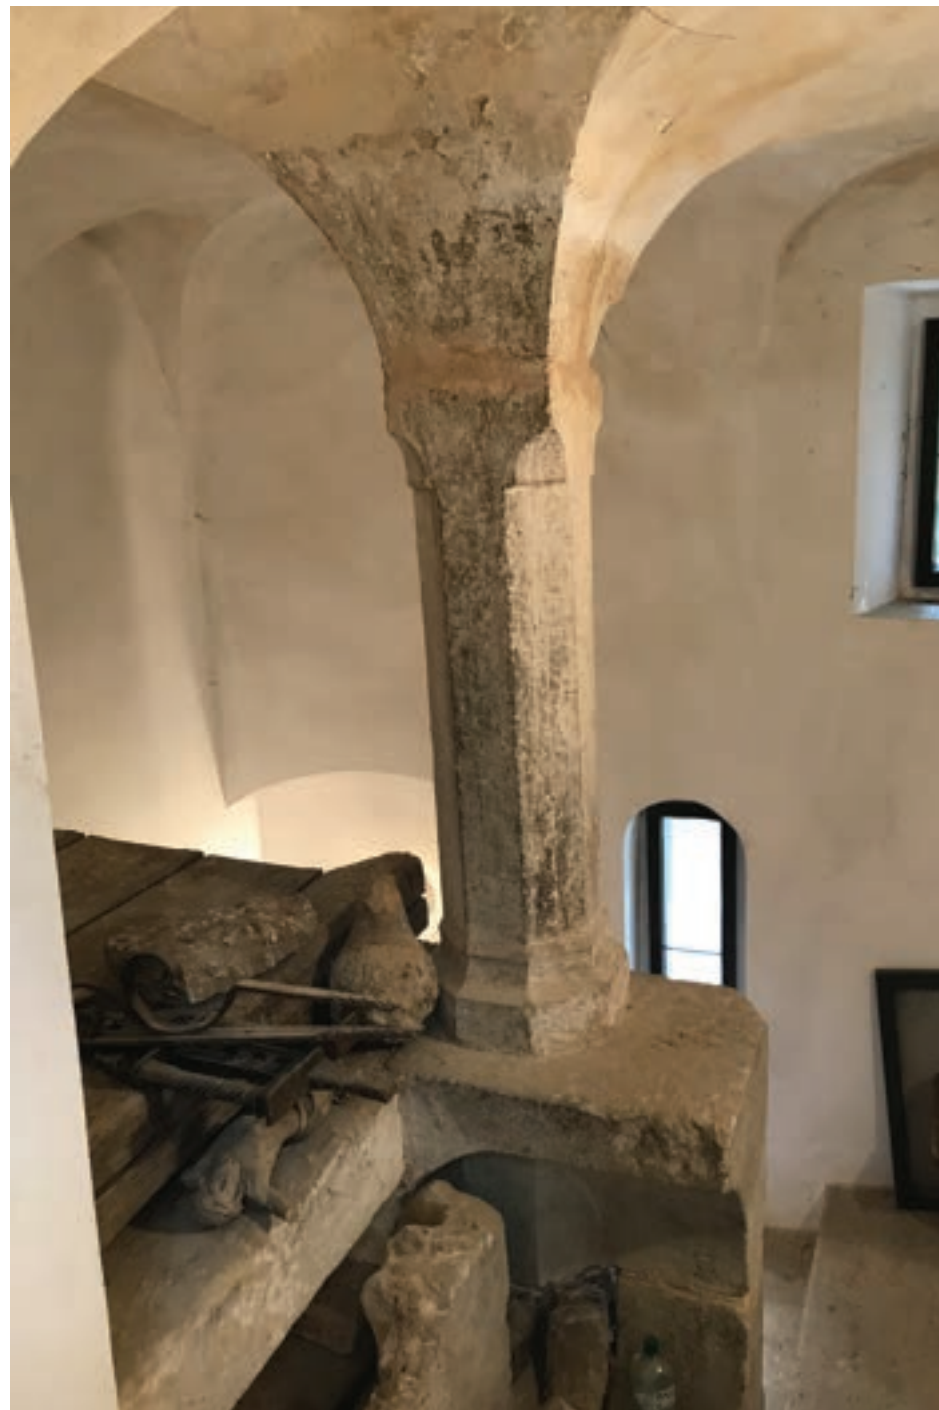
35. Pohled do prostoru předsíně a chodby schodiště

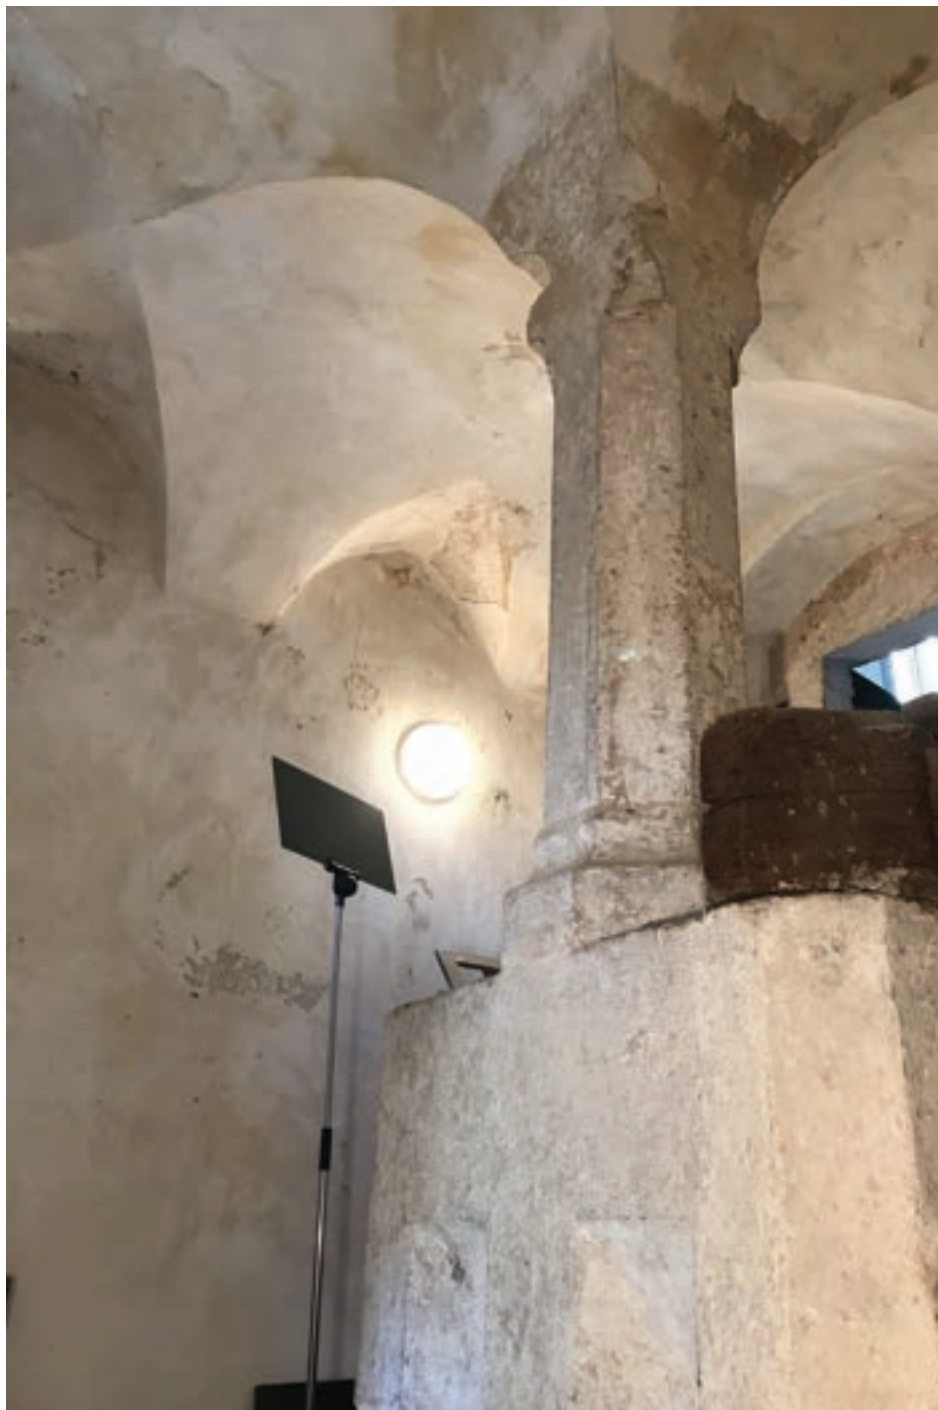
36. Klenba předsíně zaklenutá na středový kamenný pilíř

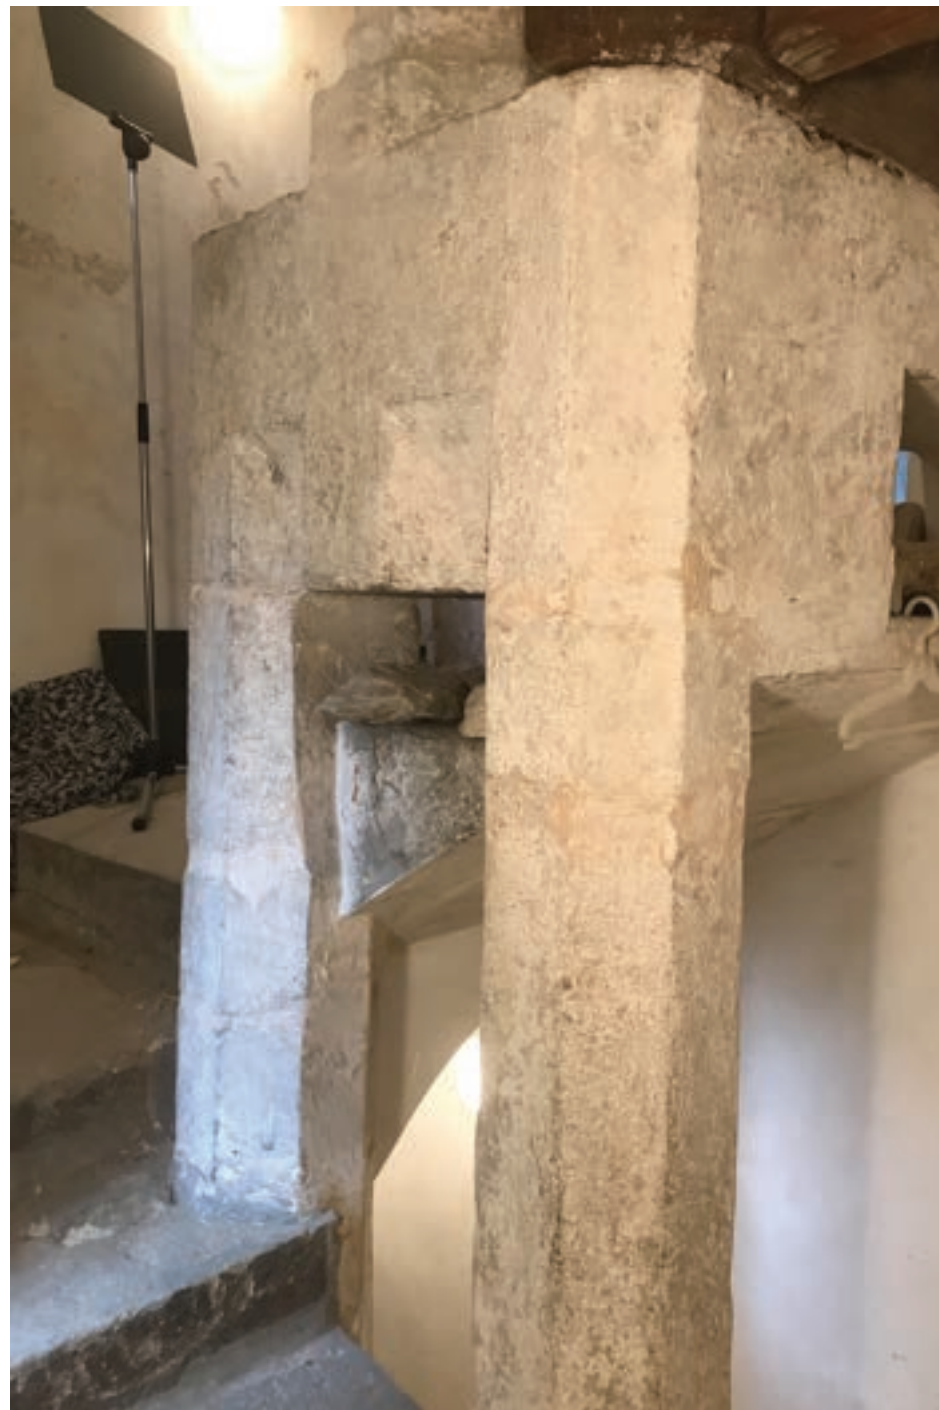
37. Pohled na kamennou stolicí, nesoucí středový pilíř, dvojice sloupu tvoří osu čtyřramenného schodiště

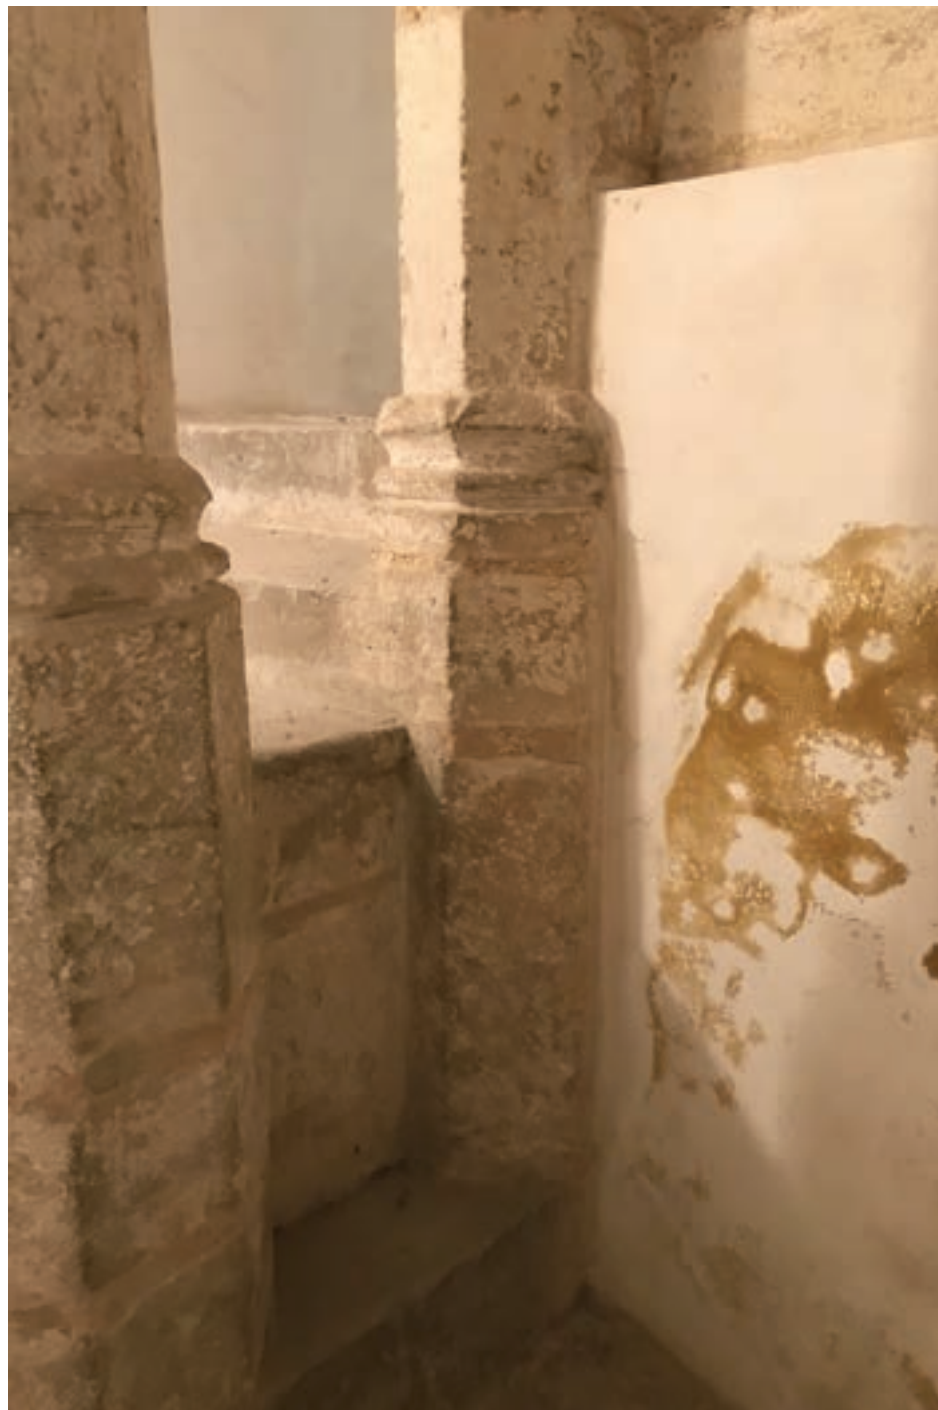
38. Ramena schodiště s podestami

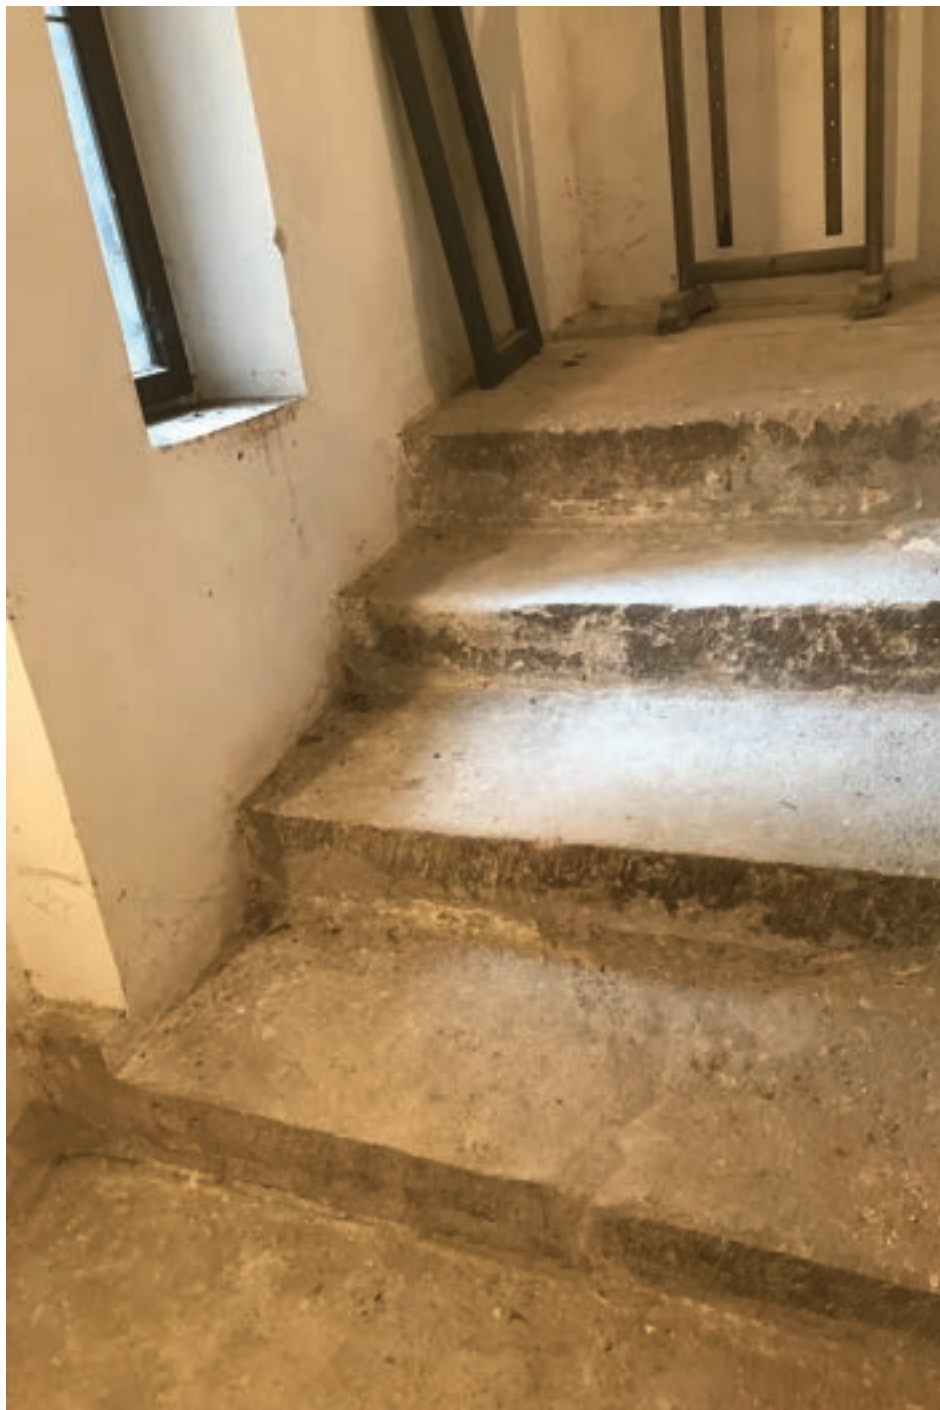
39. Patky středových sloupů schodiště

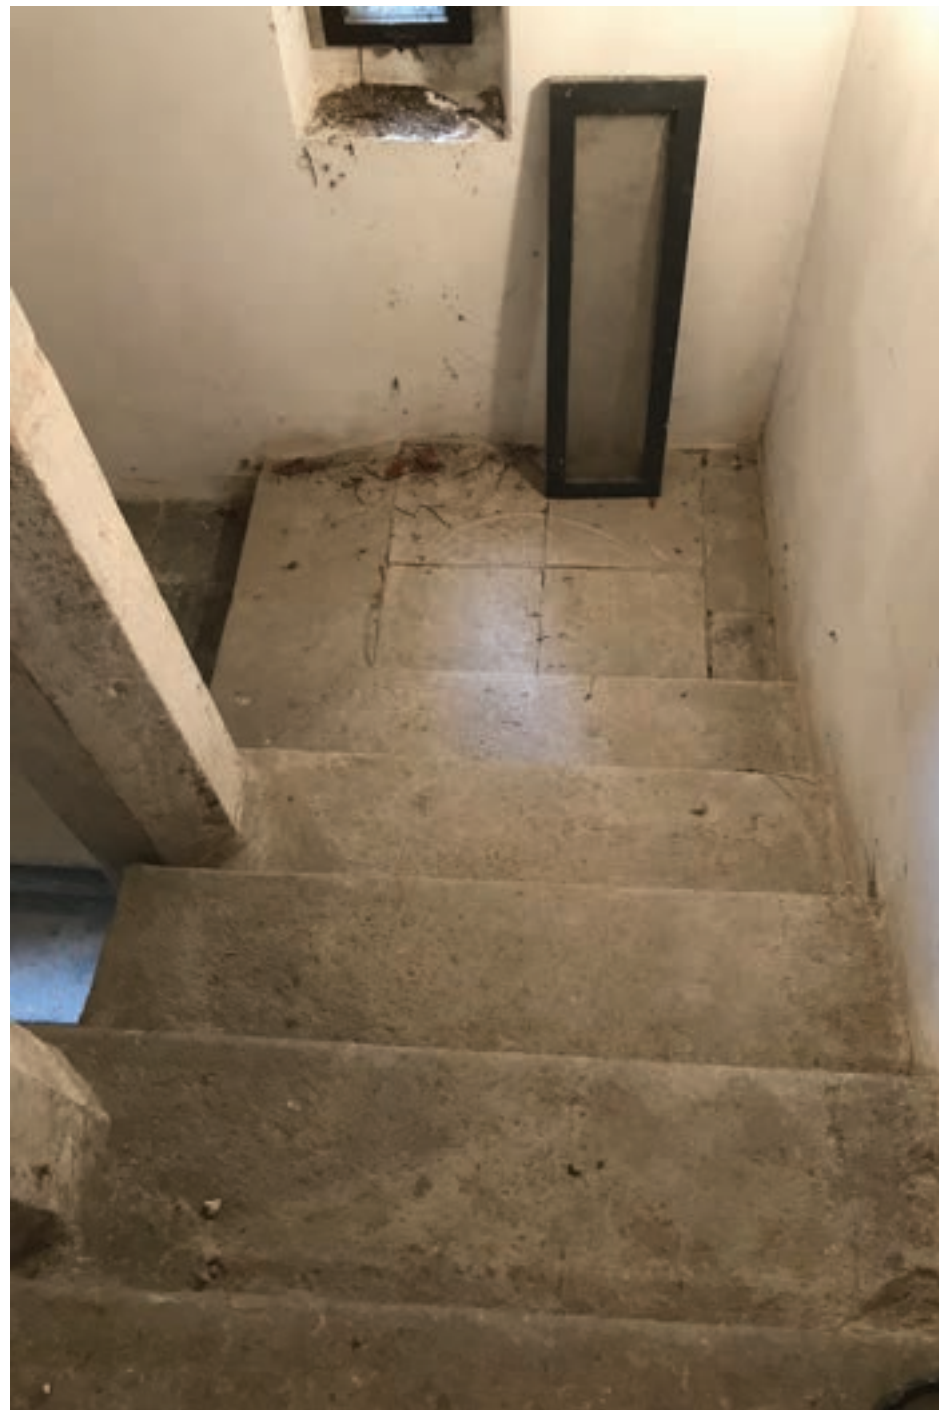
40. Stupně schodiště
