## RESTAURÁTORSKÝ PRŮZKUM A ZÁMĚR

Kamenné prvky kostela Nanebevzetí Panny Marie v Gruntě.

*BcA. Zdeněk Šmahel*

Březen 2019

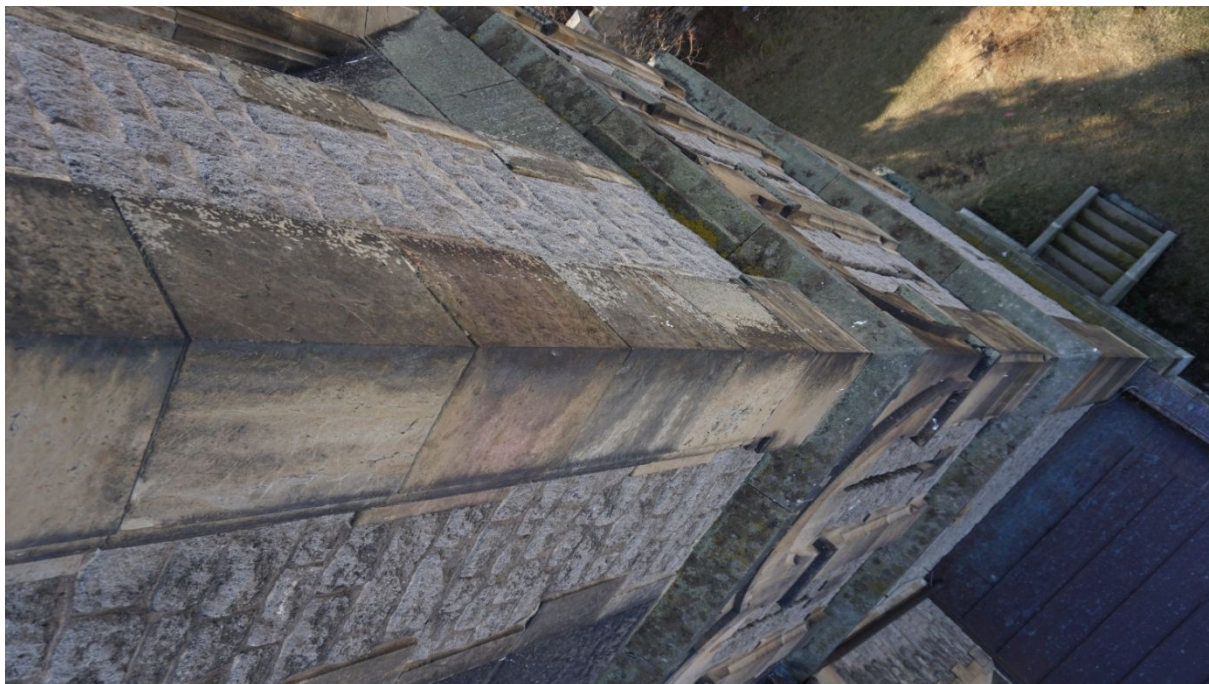
Poškození chrličů v místech kotvení oplechování. Ve srážkovém stínu úbytek materiálu. Navrhuji upravit oplechování tak aby byl přesah větší. Využít stávajících děr pro ukotvení.

Po té, co bude zajištěna statika kostela, bude nutné zajistit nejpoškozenější partie kamenné fasády. Nárožní chrliče věží západního průčelí. Doporučuji provést nově klempířské zajištění úžlabí, včetně přesahu žlabu chrličů, tak, aby voda nezpůsobovala do budoucna výraznější problémy. Popřípadě zajistit stabilitu mohutných bloků nárožních chrličů vsunutím do spáry nad chrlič podpůrnými nerezovými V profily. Každý chrlič bude zajištěn 2x po vnějších hranách a v místech stávajícího uchycení nýty z vrchní strany zajistit chrlič podvléknutím nerezových lanek ukotvených k V profilům.

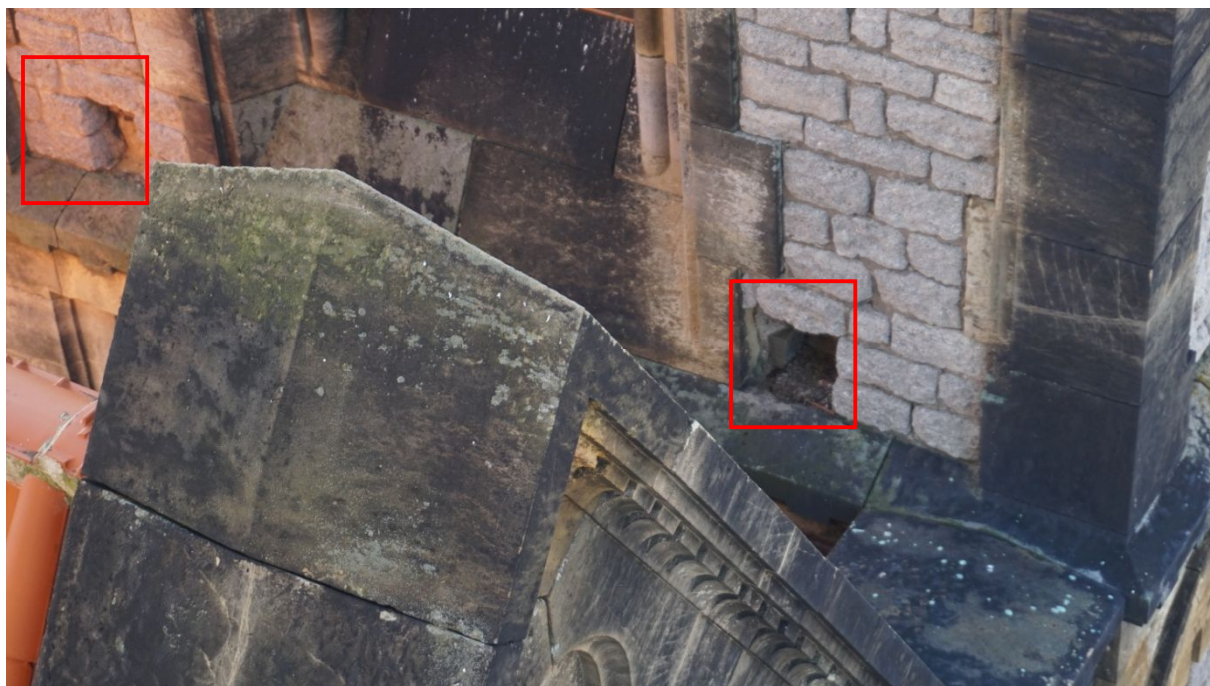
Západní průčelí kostela. Průzkum z plošiny. Detail poškození.

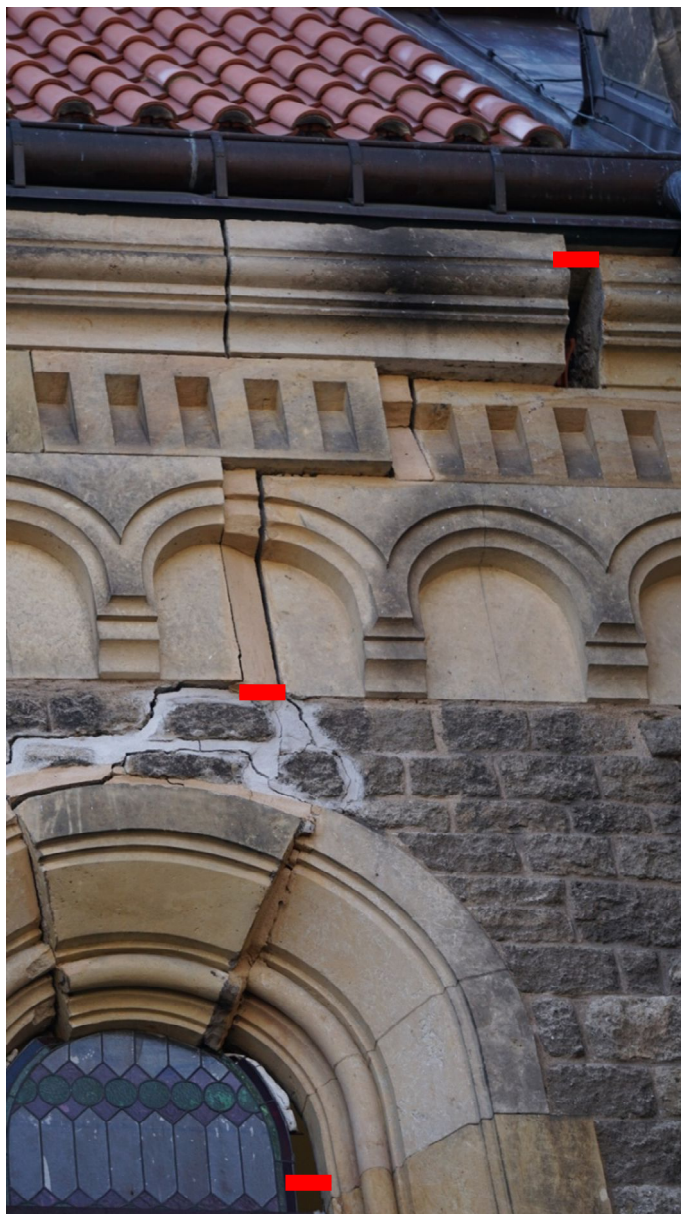
Severní strana kostela, statická trhлина, uvolnění klenáku okna. Celek. Havarijní stav.

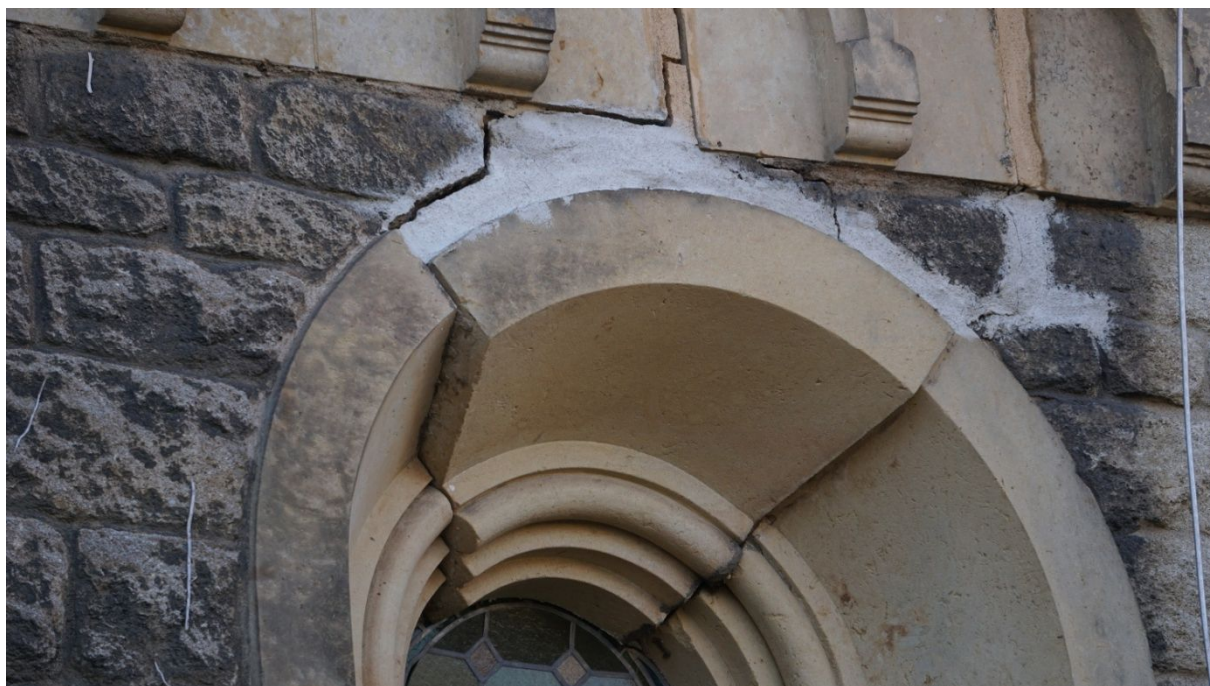
Severní strana kostela, statická trhлина, uvolnění klenáku okna. Detail. Havarijní stav.

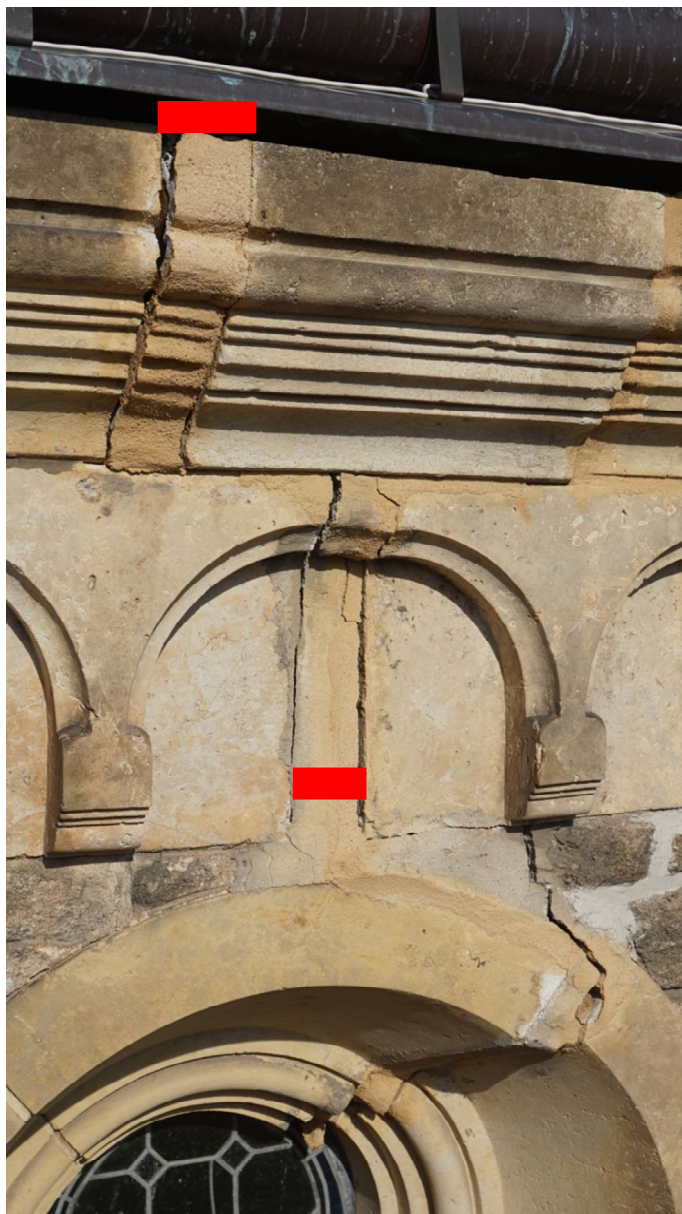
Jižní strana kostela

Hloubkové trhliny nad klenutím bazilikálních sdružených oken. Trhlina vede napříč hlavní lodí.

Trhliny budou hloubkově zpevněny injektáží, pro niž lze použít plastifikovaný organokřemičitý prostředkem. Části, u nichž hrozí odpadnutí, budou mechanicky zajištěny vložením nerezové armatury (vložené do hydraulického pojiva) do vrtu.

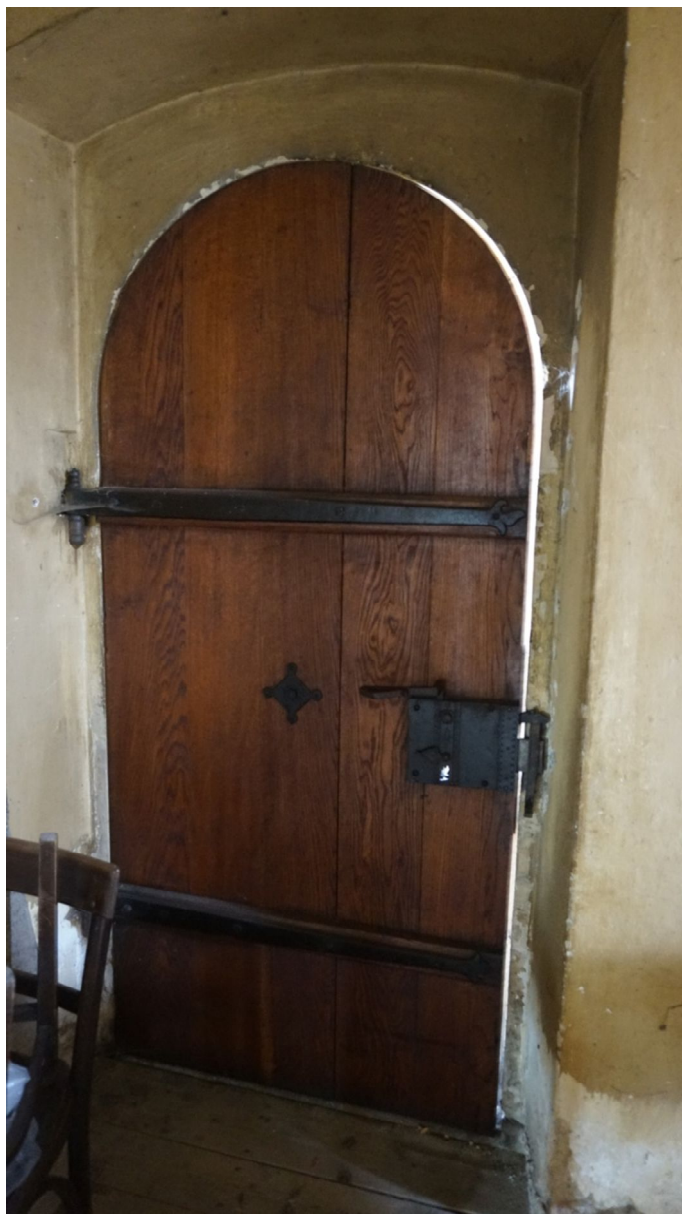
Vstupní portál z vnitřní strany křestní kaple. Drobná poškození hran pískovce. Ulpívající prachové depozity. Výmalba (okr).

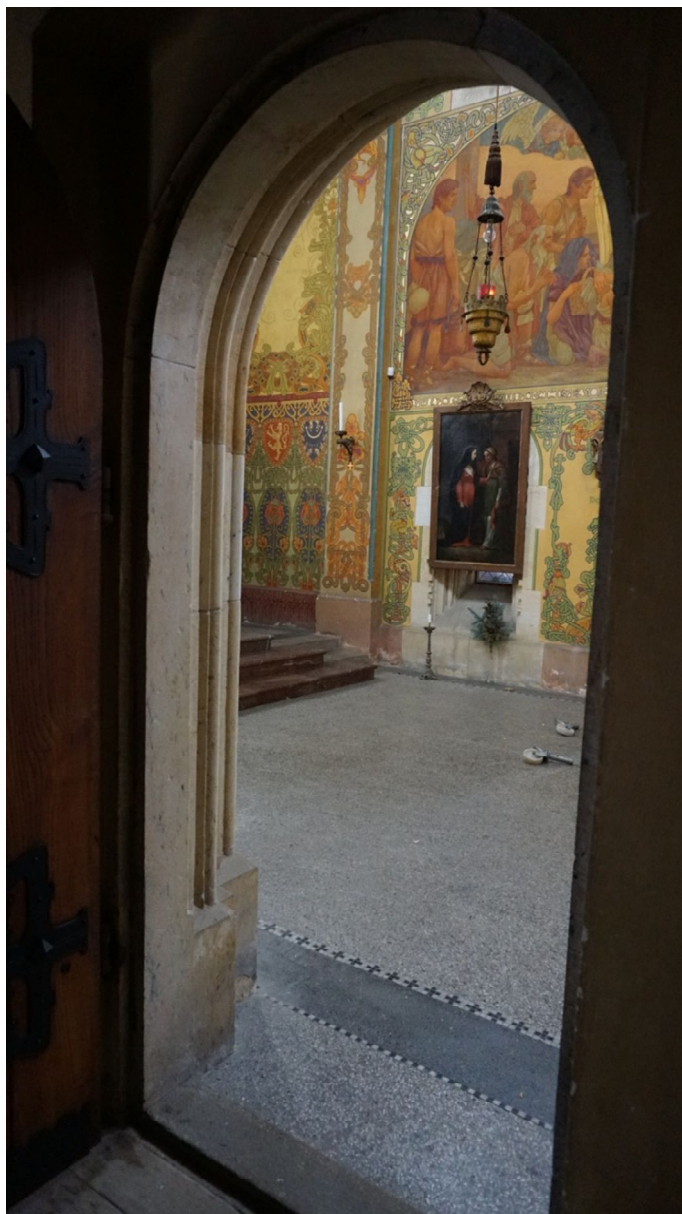
Vstupní portál z vnitřní strany křestní kaple do presbytáře. Drobná poškození hran pískovce.  
Ulpívající prachové depozity. Zrcadlově v ose kostela opakující se motiv.

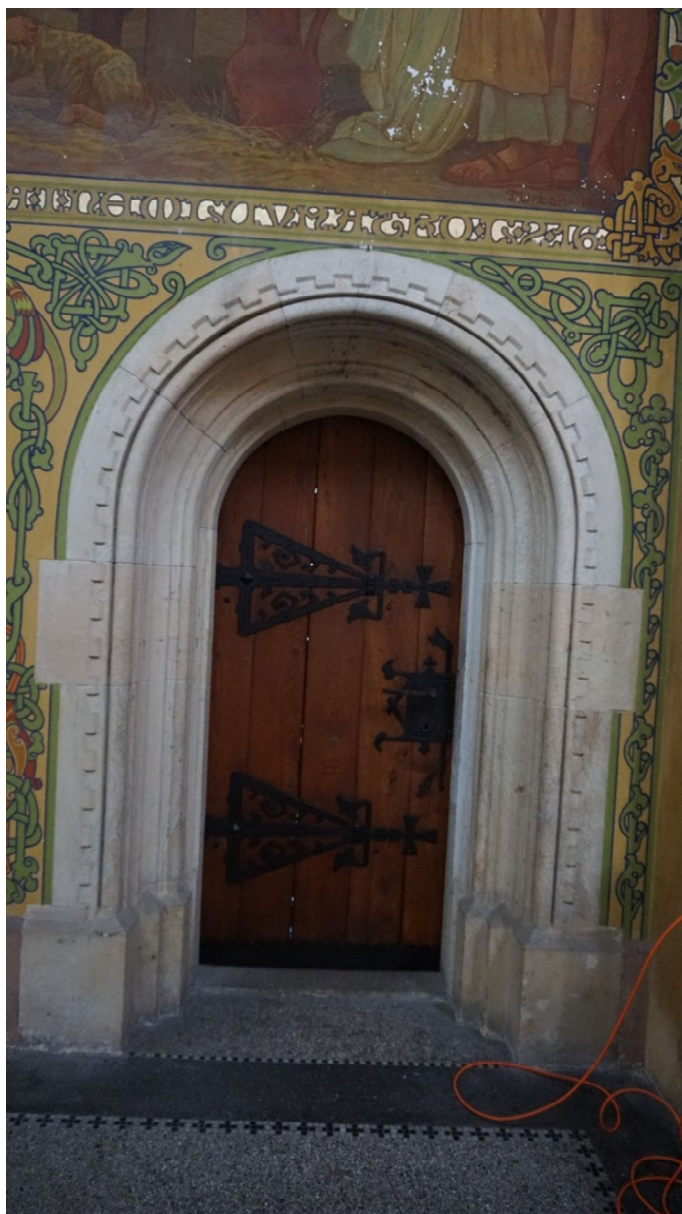
Vstupní portál z presbytáře do zákristie. Drobná poškození hran pískovce. Ulpívající prachové depozity. Zrcadlově v ose kostela opakující se motiv.

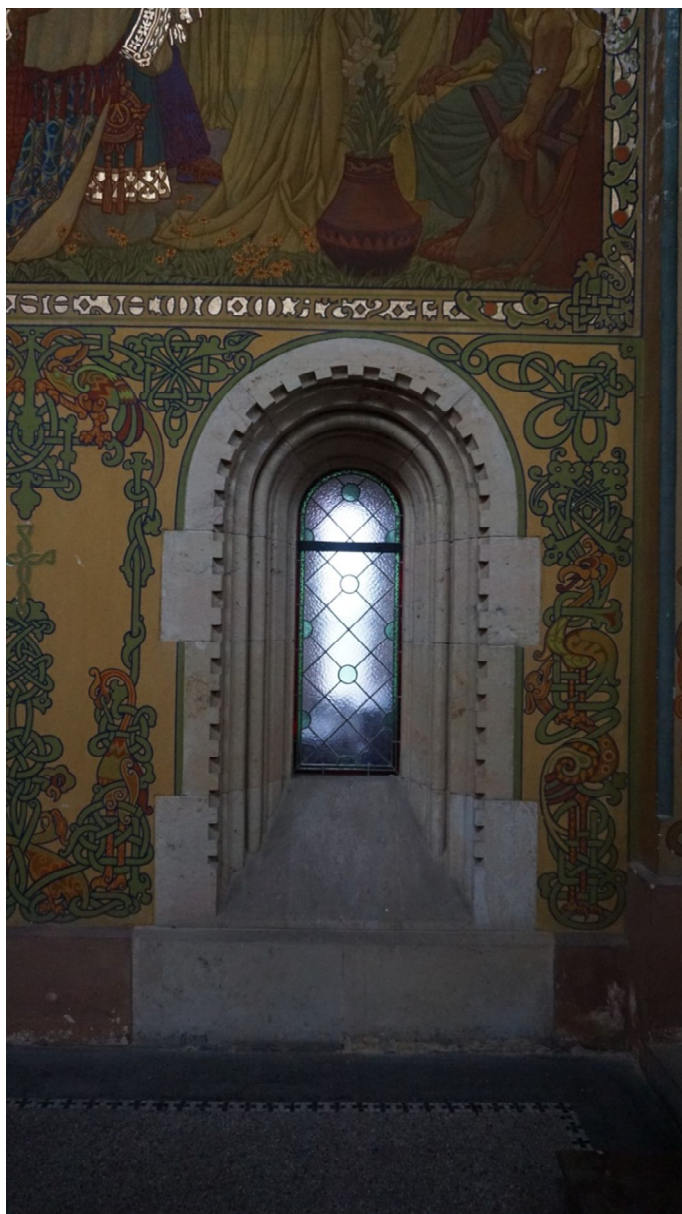
Kamenné okno z presbytáře do zákristie. Drobná poškození hran pískovce. Ulpívající prachové depozity. Zrcadlově v ose kostela opakující se motiv.

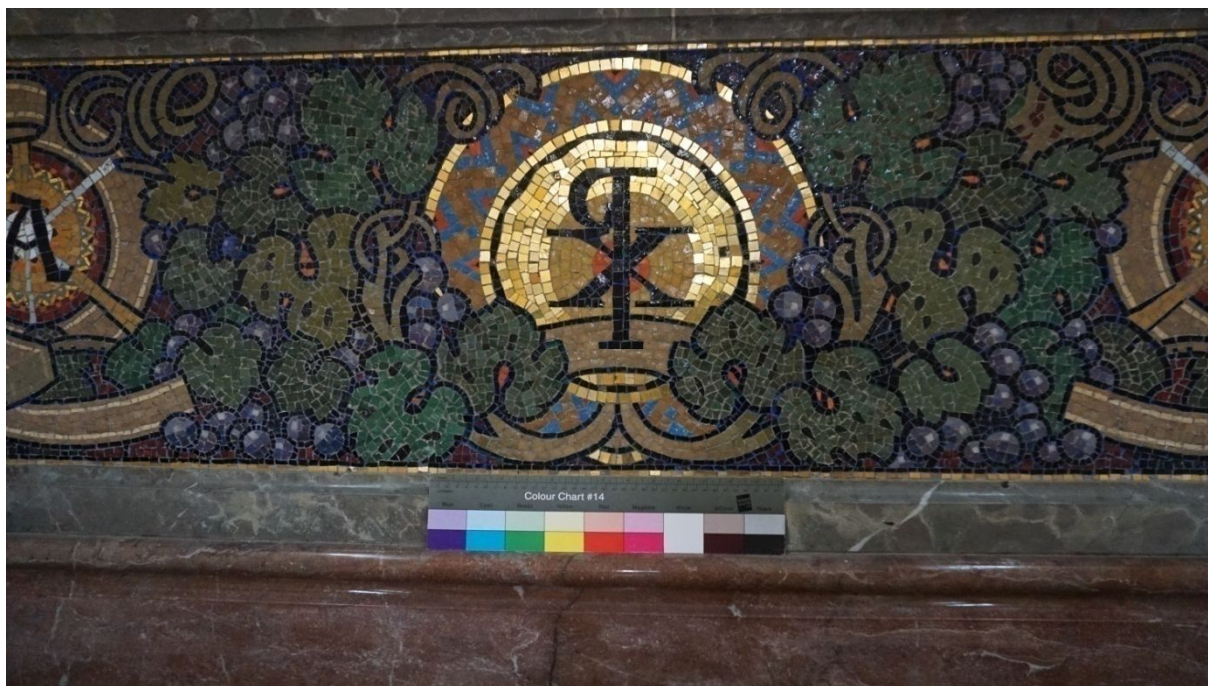
Presbytář, hlavní oltář, skleněná mozaika.

Kombinace materiálů (kovové pozlacené symboly). Hlavní oltář v presbytáři kostela. Dva menší na východní straně bočních lodí. Povrch je zašpiněn prachovými depozity, zbytky vosku. Na desce hl. oltáře nalepena ztmavlá „tapeta“, částečně uvolněn mramorový první schod od podkladu.

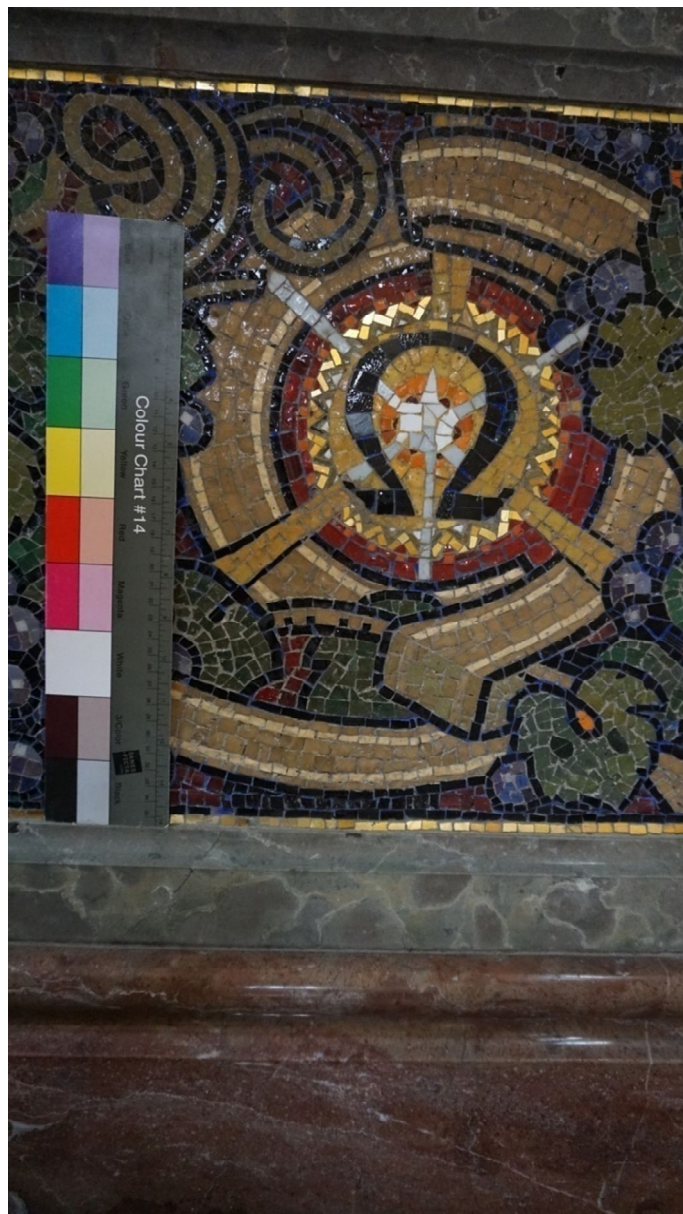
Presbytář, hlavní oltář, skleněná mozaika.

Kombinace materiálů (kovové pozlacené symboly). Hlavní oltář v presbytáři kostela. Dva menší na východní straně bočních lodí. Povrch je zašpiněn prachovými depozity, zbytky vosku. Na desce hl. oltáře nalepena ztmavlá „tapeta“, částečně uvolněn mramorový první schod od podkladu.

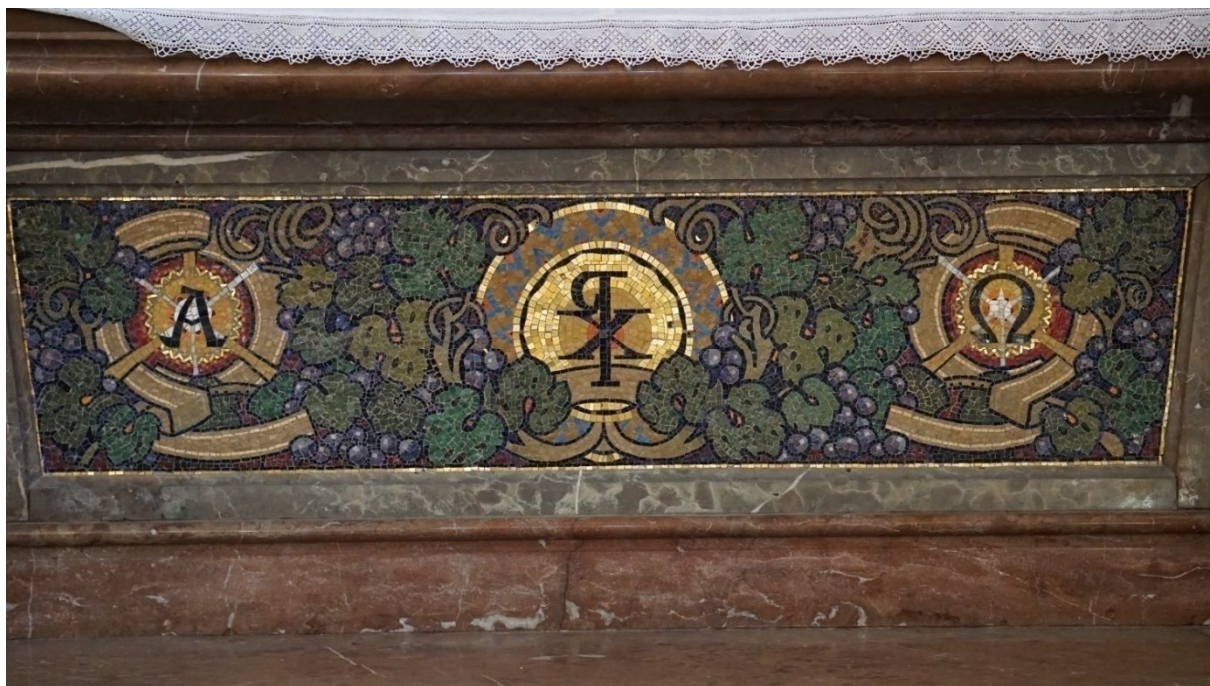
Presbytář, hlavní oltář, skleněná mozaika.

Kombinace materiálů (kovové pozlacené symboly). Hlavní oltář v presbytáři kostela. Dva menší na východní straně bočních lodí. Povrch je zašpiněn prachovými depozity, zbytky vosku. Na desce hl. oltáře nalepena ztmavlá „tapeta“, částečně uvolněn mramorový první schod od podkladu.

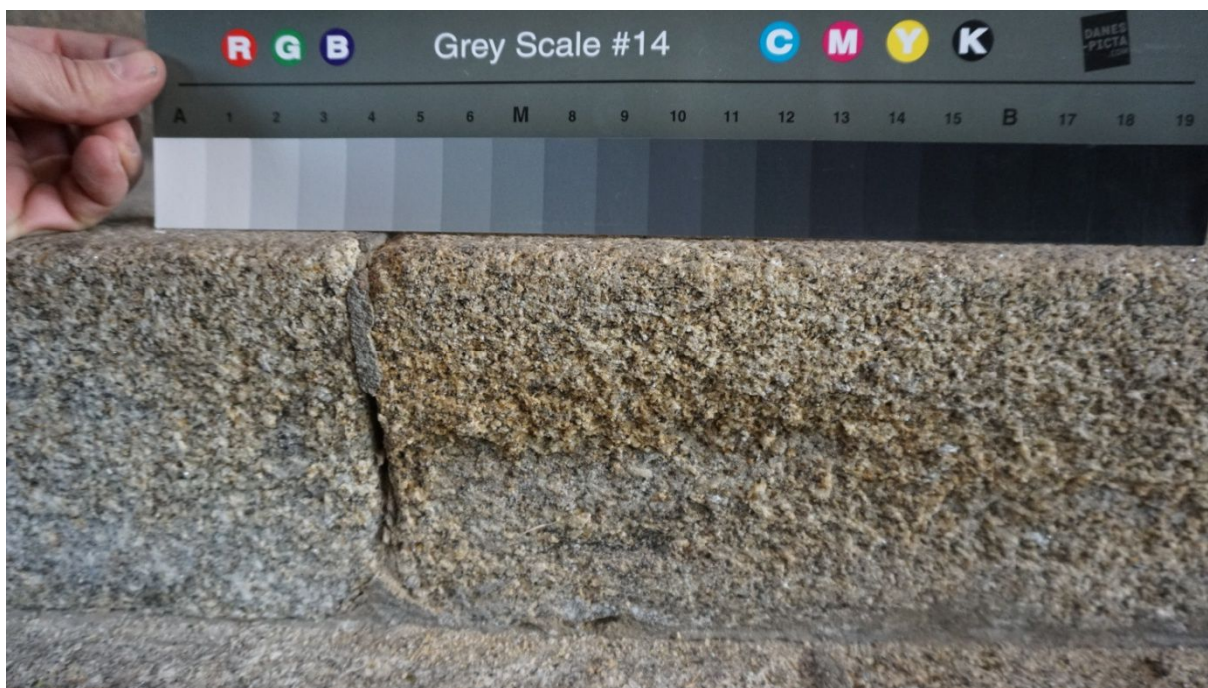
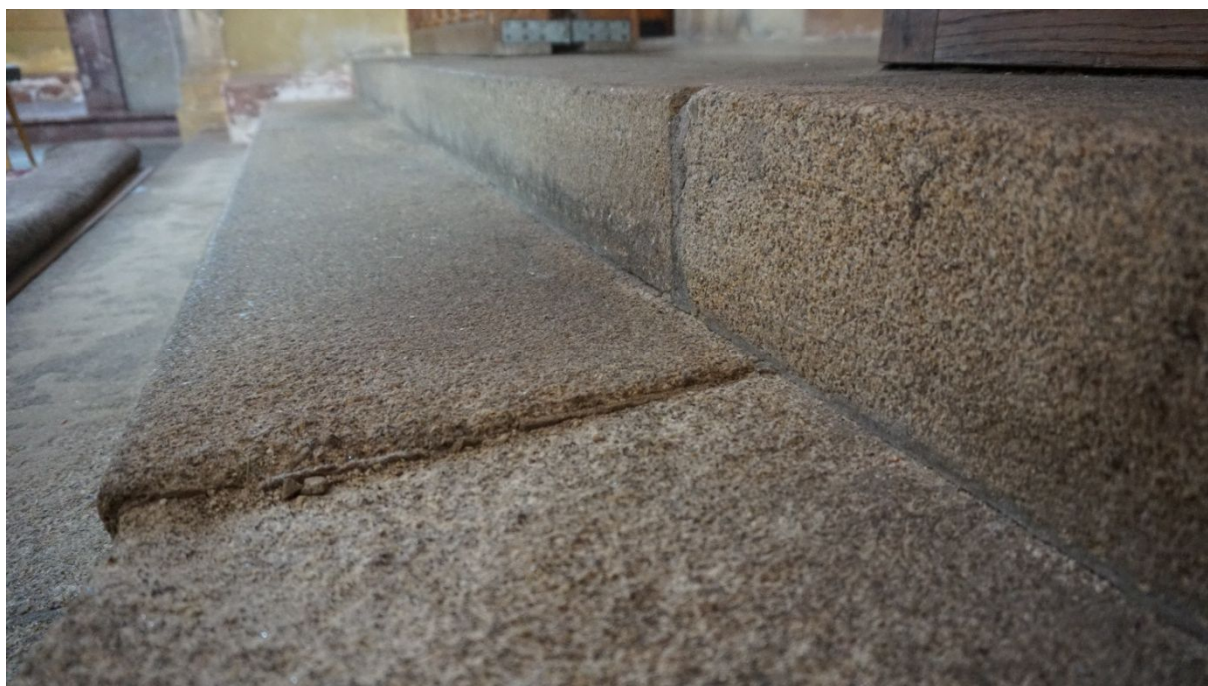
Žulové schodiště pod vítězným obloukem. (hlavní loď/presbytář). Problém šupinkovité oddělování vrstev kamene. Vyšší obsah salinity.

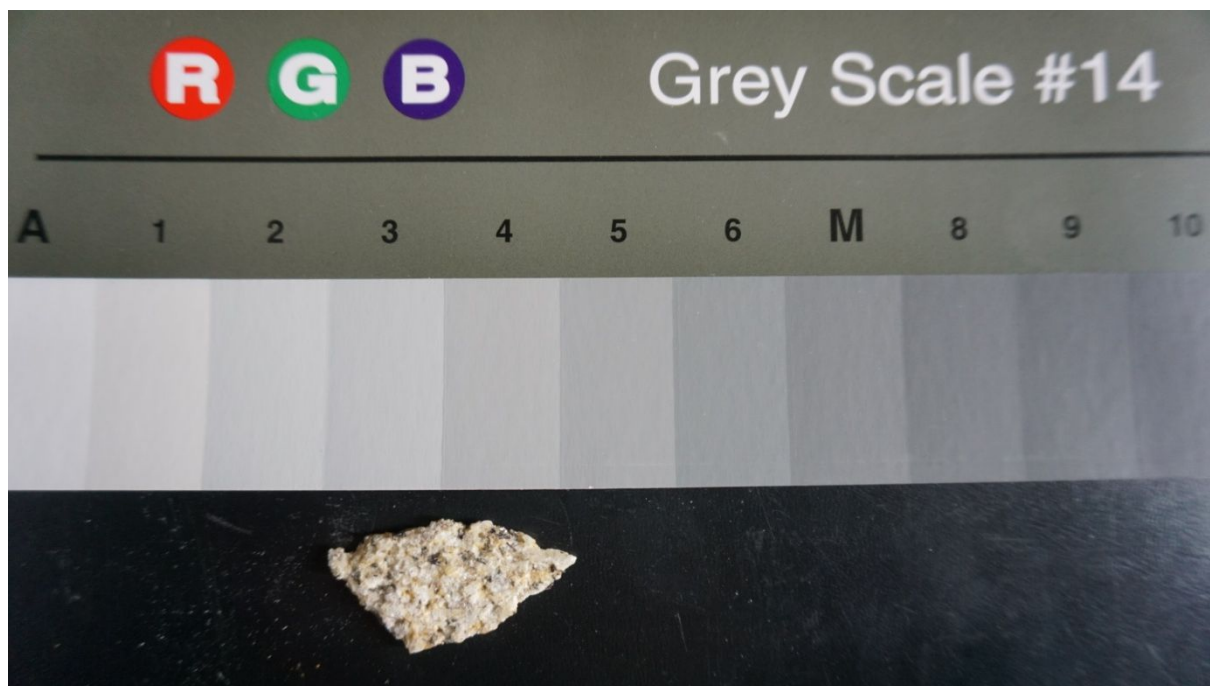
Vzorek vydroleného žulového schodu.

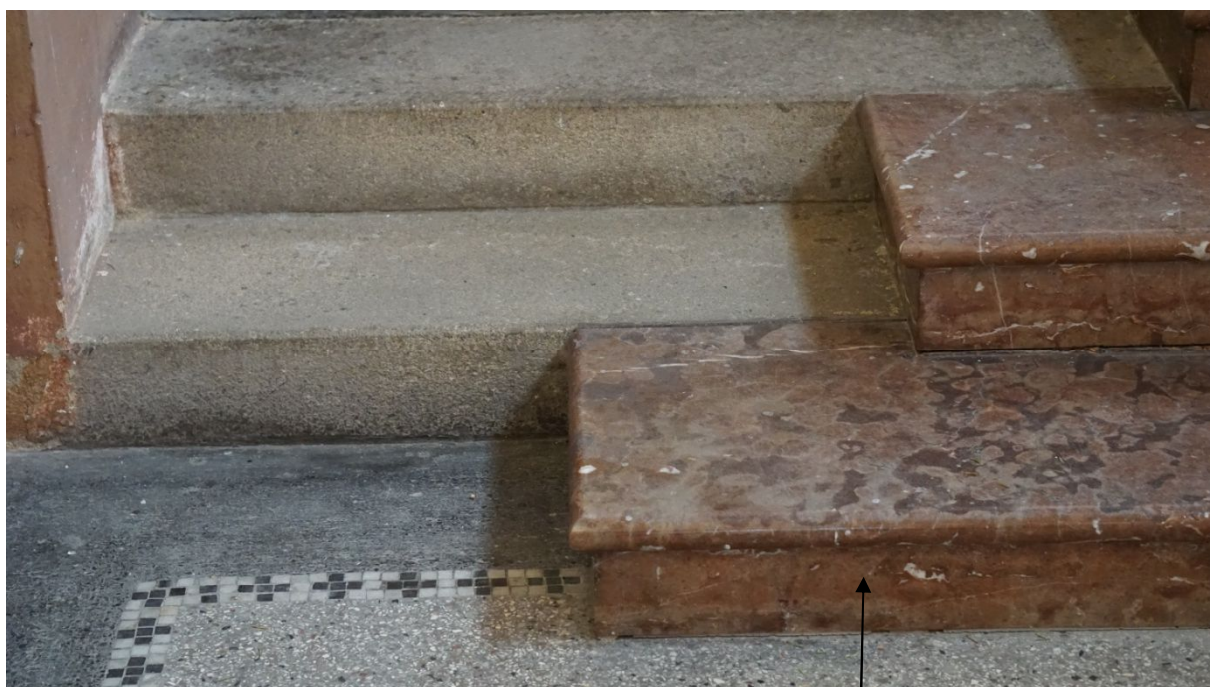
Žulové schodiště po stranách hlavního oltáře. Uvolněný mramorový schod od podkladu (broušené terasové podlahy). Presbytář kostela.

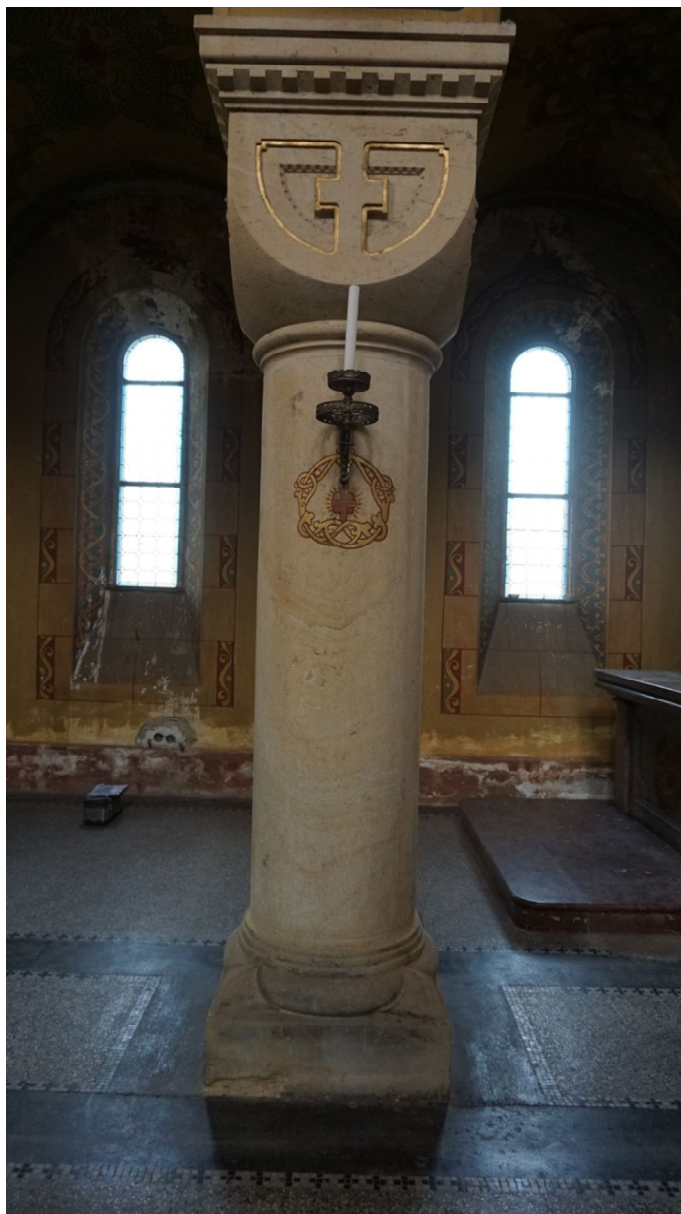
Celkový pohled do hlavní lodi kostela. 4 ks kamenné pilíře, 6 ks kamenných sloupů, 4 ks pilastry. Kámen je bez barevného pojetí. Pouze na sloupech (ornament pod svícnem) ozdobné hlavice (obrysová linie – zlato). Přehled poškození.

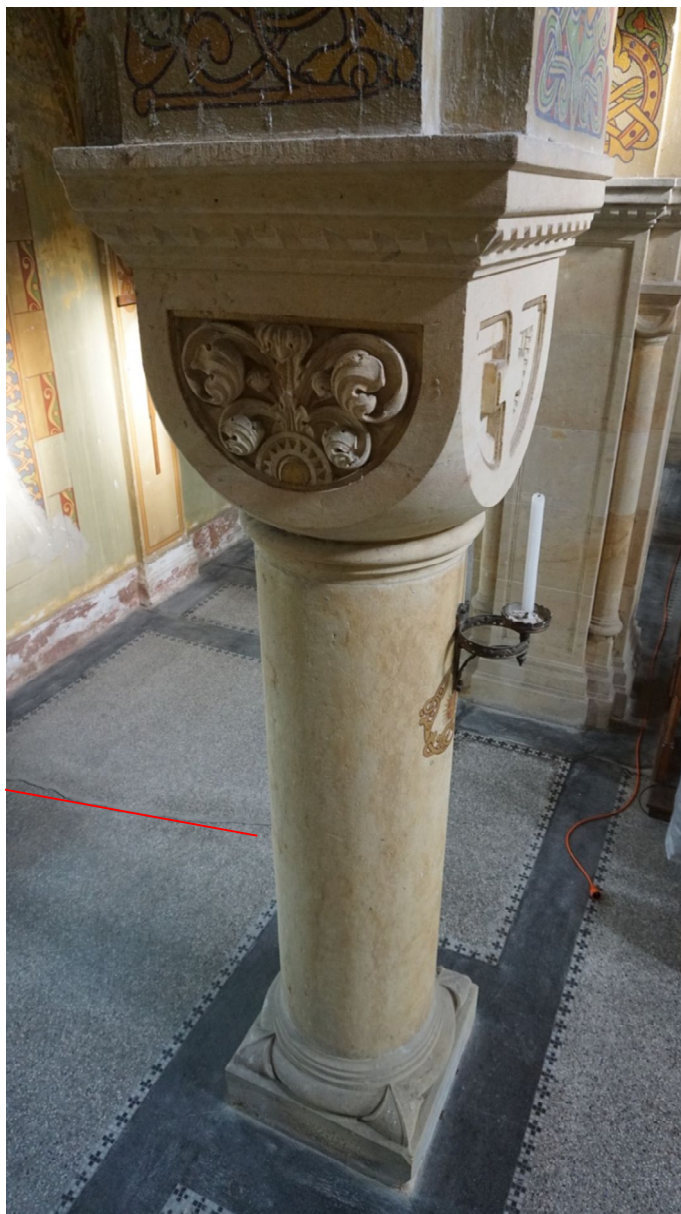
Jižní boční loď, enormní působení tlaků na patku a dřík sloupu. V okolí trhliny v terasové podlaze.

Detail poškození patky sloupu. Doporučuji vyspravit minerálním tmelem až po přebroušení terasové podlahy.

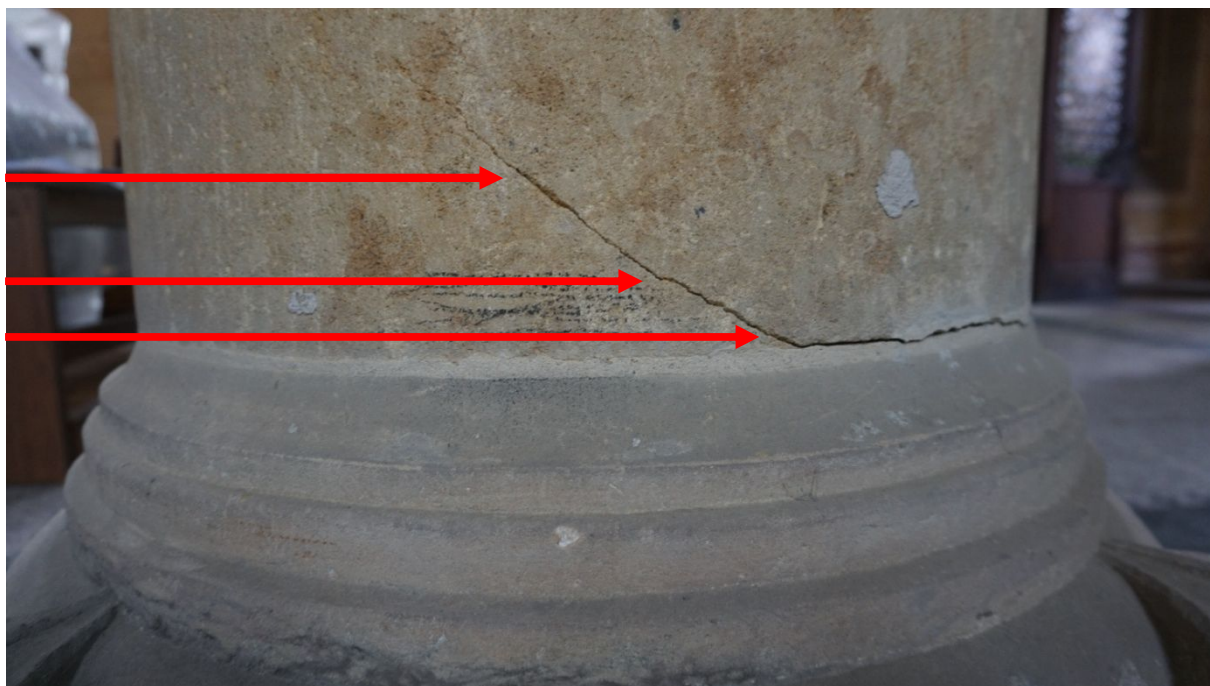
v. sloupu 3,2 m, patka sloupu š. 74,5cm.

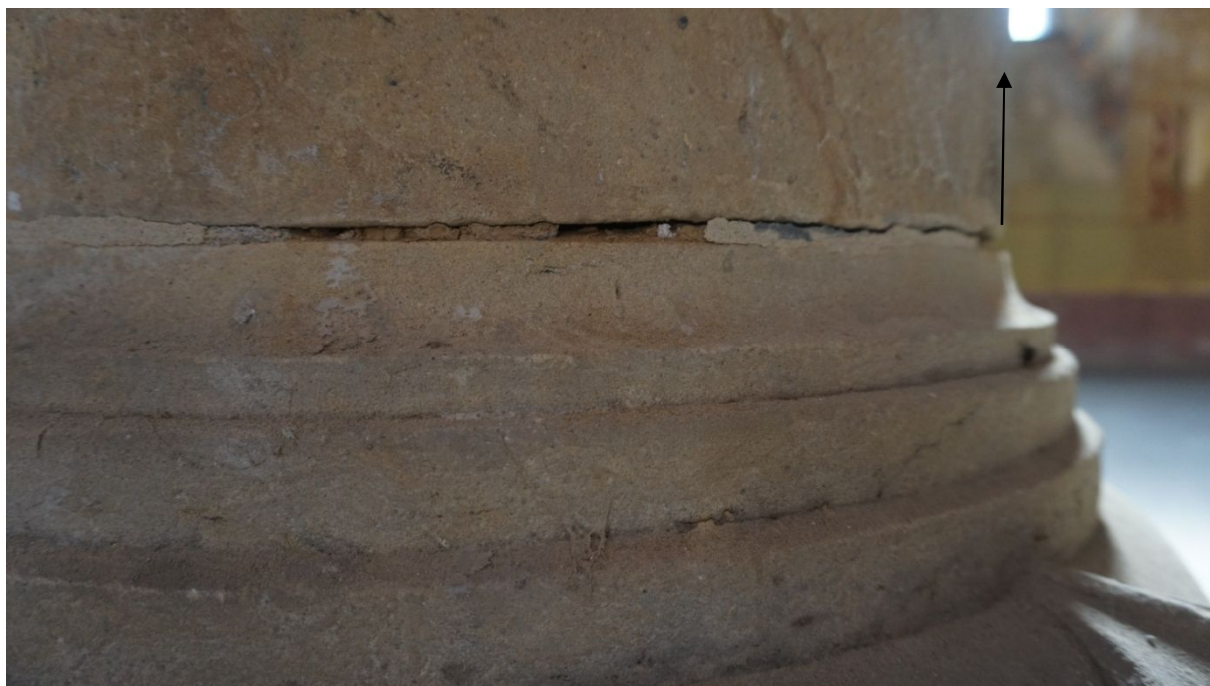
Jižní boční loď, enormní působení tlaků na patku a dřík sloupu.

Patky sloupů š. 74,5 cm.
